青山红卫路华美饲料地块及青山滨江西片F地块（邦泰·璟和）项目“3·21”一般起重伤害事故调查报告

青山区“3·21”一般起重伤害事故调查组

2026年7月

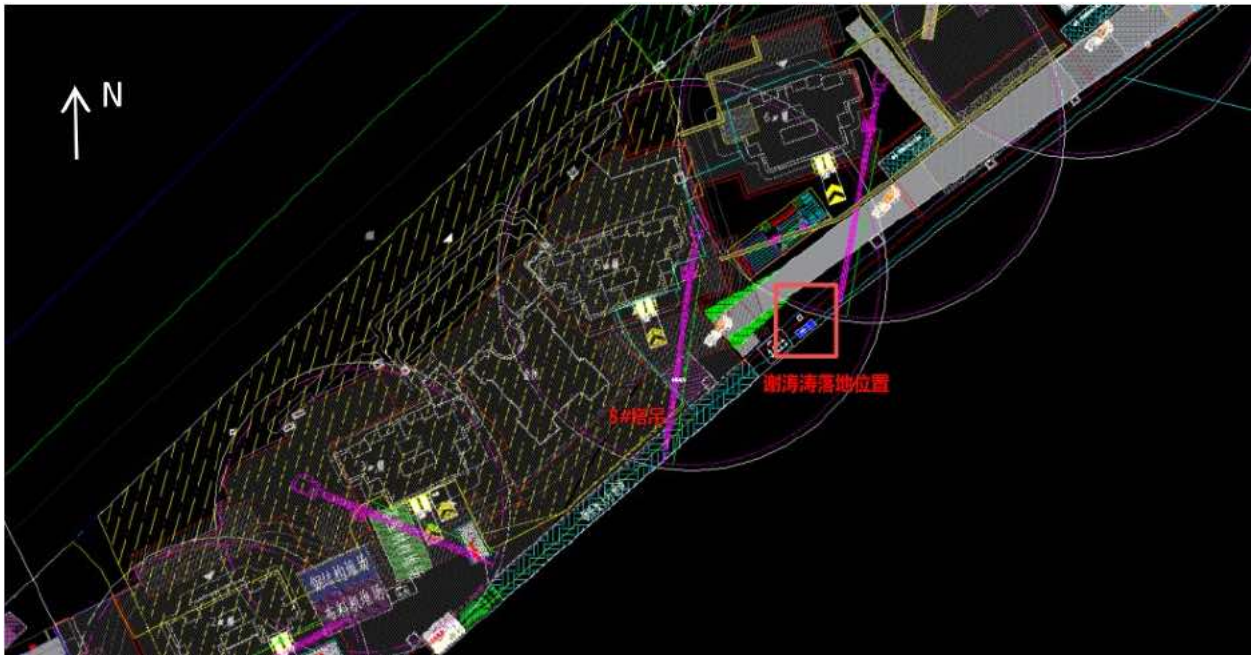
2026年3月21日13时许，叠合板装配人员谢某涛及2名工友按照前期工作计划到项目5号楼进行第22层的叠合板装配作业。13时30分许，第一车叠合板抵达工地后进行吊装作业（塔吊司机为何某平，信号指挥工为宋某喜），谢某涛下楼负责在货车轿厢上挂钩叠合板，其他工友负责在5号楼楼顶装配叠合板。

17 时 32 分，宋某喜将对讲机交给谢某涛后离开现场，后续叠合板吊装指挥由谢某涛负责。17 时 37 分，谢某涛在指挥完第一车最后一块叠合板吊装后离开现场。17 时 43 分，第二车叠合板抵达工地。17 时 47 分，谢某涛返回现场进行第二车叠合板挂钩并指挥吊装。

18 时 08 分，谢某涛将吊钩挂在第四块叠合板四个角后，站在货车轿厢尾部并通过对讲机发出吊装信号。塔吊上升过程中，谢某涛衣服被上升的叠合板挂住，后其被带至 30 多米高空，坠落至地面沙堆上受伤。

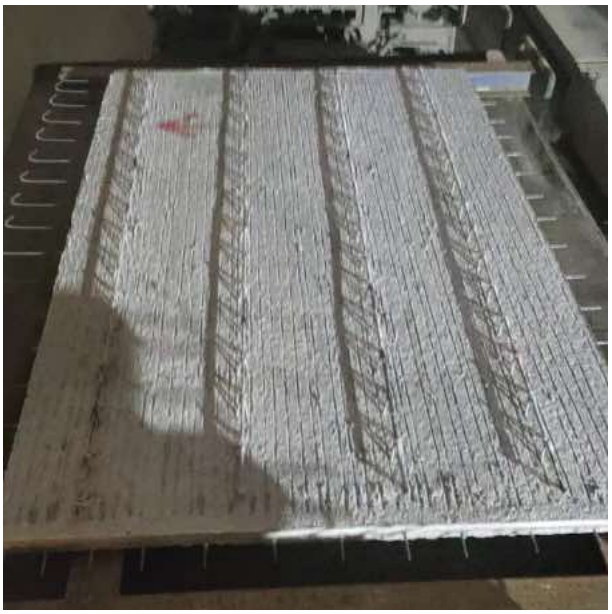
（图1，事故发生位置平面图）

经现场勘察，本次事故地点位于项目 5#塔吊处（图 1，事故发生位置平面图；图 2，塔吊正面图），谢某涛被叠合板（图 3，四周分布着钢筋）侧面钢筋勾住随着塔吊上升至高处坠落到塔吊东南方向处的土堆（图 4，可见血迹、安全帽及鞋子）受伤。
