湖南邵阳文明家园地下停车场建设项目
“10·17”坍塌事故调查报告

湖南省人民政府事故调查组

2026 年 6 月

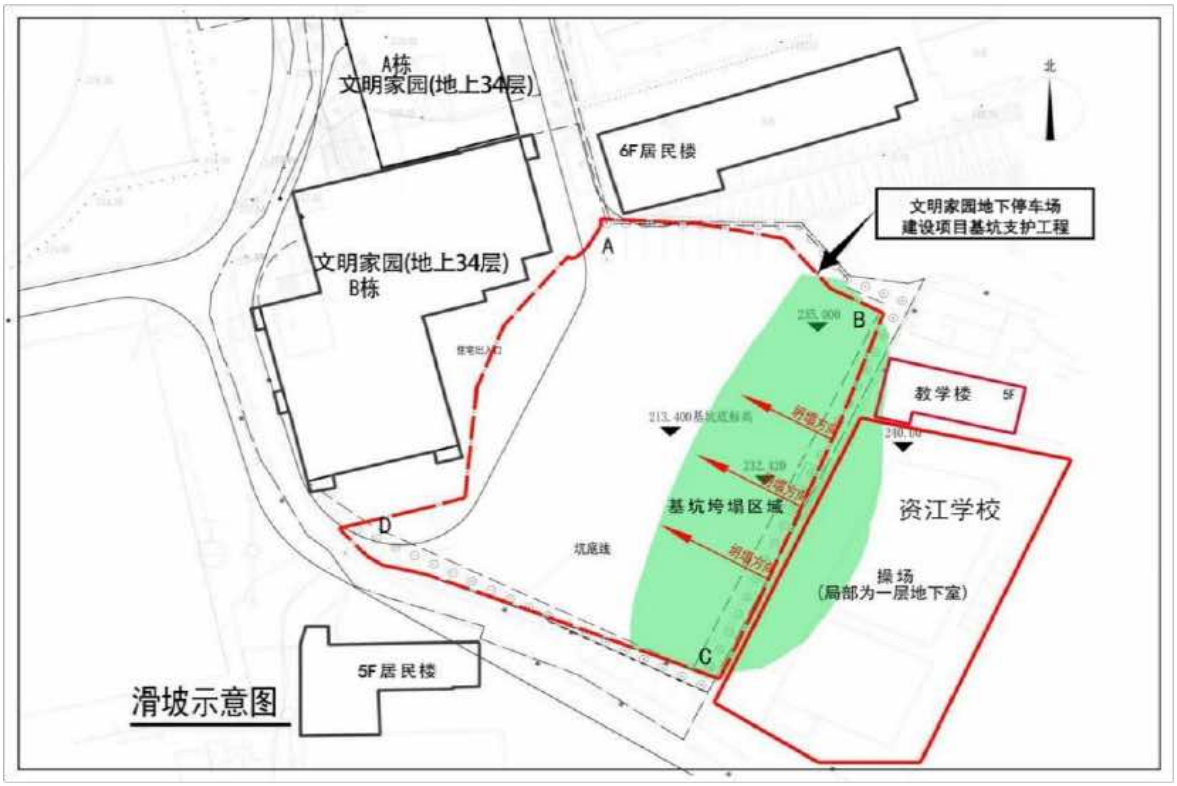
图 1 现场基坑及地面坍塌示意图

涉事项目东侧毗邻邵阳市资江学校，北侧毗邻一栋 6 层居民楼，南侧毗邻一栋 5 层居民楼（见图 1），总建筑面积 1.65 万平方米，地下五层、地上一层，楼顶设游泳池，计划投资 8500 万元，土方开挖及基坑支护工程施工许可证备注合同金额为 250 万元，基坑支护结构分为 AB、BC、CD 三段，分别位于基坑北侧、东侧和南侧，各段全部采用“1.2 米直径支护桩+2 排锚杆”设计。2024 年 7 月 11 日开工，2024 年 10 月 15 日取得《建筑工程施工许可证》，2024 年 12 月通过开工安全条件审查。2025 年 10 月上旬（事发前）基坑中部和西北部等区域已开挖至设计标高，进入土方施工收尾阶段，沿基坑东侧马道由北往南开挖，从工地西侧出入口将土方外运。

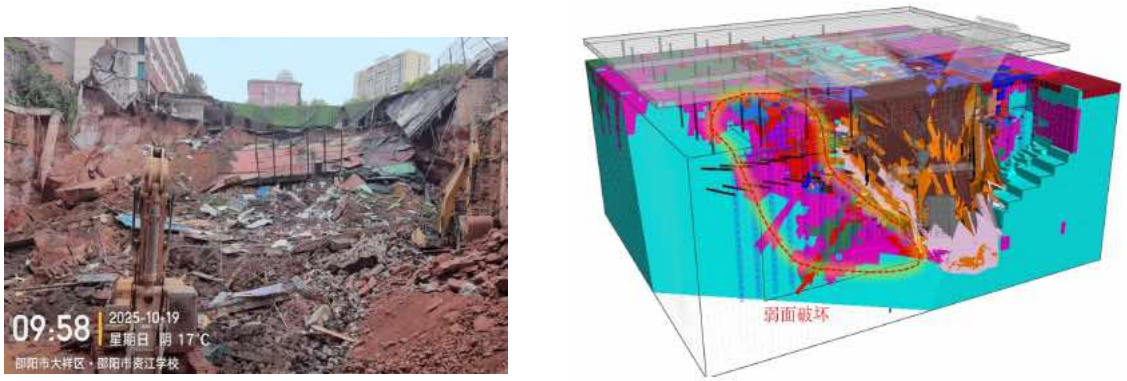
图 5 现场坍塌情况与模拟结果对比

（四）支护结构达到承载能力极限导致连续坍塌。根据调查组专家勘查和数值模拟分析，基坑东侧（BC 段）按照“支护桩+2 排锚杆”进行施工，基坑东侧（BC 段）最不利剖面位置处支护桩顶产生水平位移与基坑开挖深度存在直接关系，对照实际施工图方案，数值模拟基坑开挖到 5 米深时，资江学校少年宫地面会出现沉降变形，模拟值与资江学校 2025 年 2 月报告的其少年宫出现地面沉降、开裂现象相符（见图 5）；数值模拟基坑开挖到坑底（19 米深）时，在冠梁中部支护桩最大侧向位移会超过 80 毫米，2025 年 10 月 17 日 20 时开挖到坑底，随即不到 4 小时即发生坍塌，模拟情况与事故实际情况相符（见图 6 至图 9）。

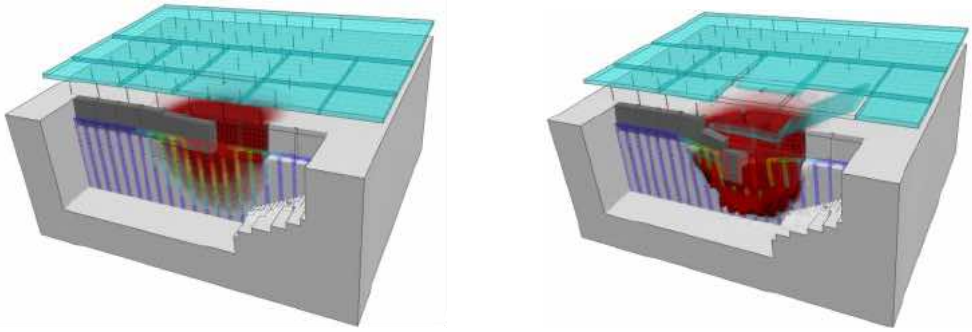
图 10 最不利剖面处挖到基坑底面结构坍塌过程

根据数值模拟，复现基坑坍塌过程如下：当 BC 段最不利剖面处开挖到基坑底面时，该处锚杆（或锚固体系）首先破坏，支护桩折断，同时相邻回填土、砂砾层内以及各层界面迅速贯通成滑动面，产生失稳形成塌陷区，上部操场及少年宫在地基失稳后坍塌、滑落；与此同时，冠梁的位移从最不利地质剖面处向两侧扩展，锚杆拉动中风化钙泥质粉砂岩产生相应滑动，南侧中风化钙泥质粉砂岩沿顺层结构面向基坑内滑动，北侧存在竖向节理的岩层发生倒伏，由此形成整个 BC 段全部垮塌，造成上部操场及少年宫坍塌（见图 10）。
