鹤城盈口“9•11”一般机械伤害事故
调查报告

鹤城区人民政府事故调查组

2024 年 11 月

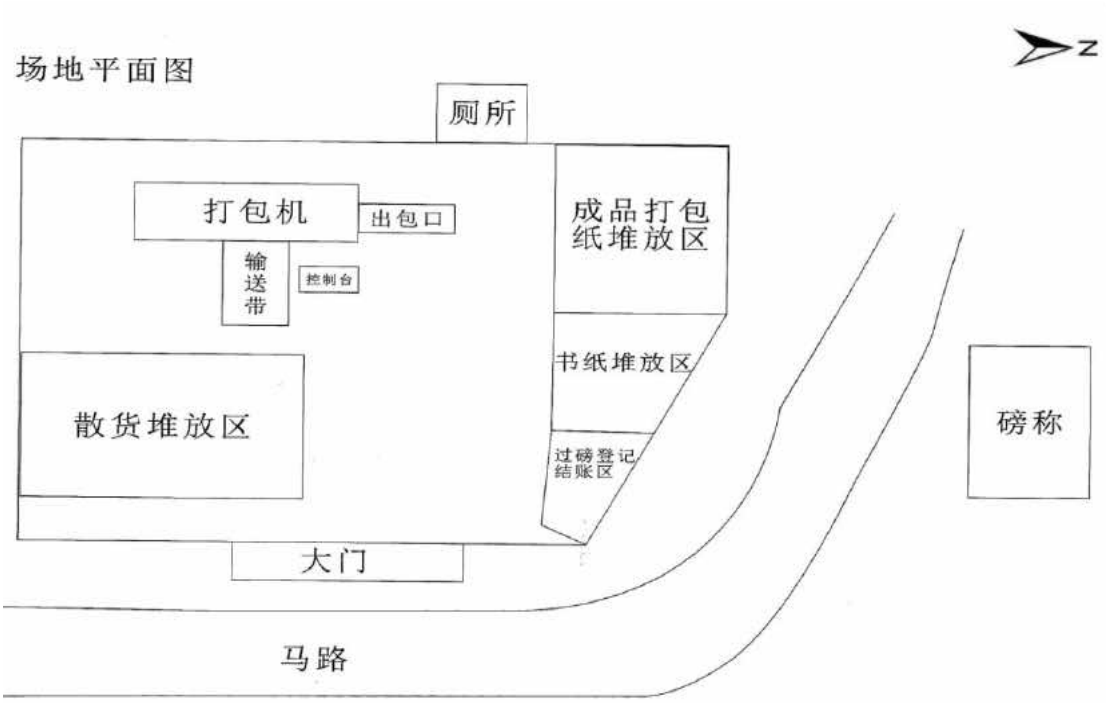
废纸打包机（事故设备）

内较零乱，两边堆有大量的已扎成捆的废纸箱，四周地上还堆有零散的废纸箱、废书等，进门右侧地面放有几个灭火器；进门约28米左右的位置后部安装了一台废纸打包机[4]（事故设备），机长9.5米，宽1.42米，设备采用手动触摸控制操作。

（2）事故发生具体位置为废纸打包机检修口处，检修口长80厘米，宽76厘米，设备检修口装有防护门，但门未锁死，左侧门框及打包机推缸滚轮固定架处有血迹存在。

[4]事故设备情况。设备名称：卧式液压废纸打包机（以下简称废纸打包机）；产品型号：160；总功率：45KW；包块密度：≧400-450kg/m3;液压系统：高低压组合；工作压力：28MPa；液压油标号:46#抗磨液压油；控制系统:手、自动操作 PLC控制、物料探测；出厂日期：2018年5月17日。

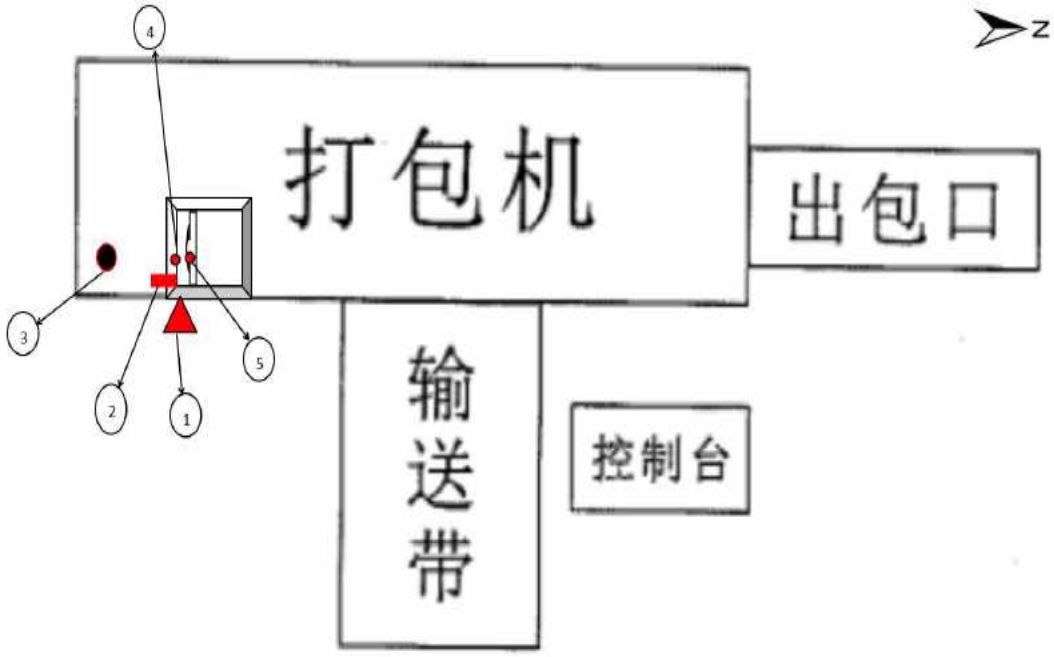
死者成**

根据事故调查组、鹤城公安分局刑侦大队现场勘验及现场人员（目击者）描述，成**身躯位于废纸打包机南端东西贯通通道的东侧，其右侧身靠在通道的下边缘侧坐在地面上(其身体胸度朝南)，头部缺失，其右手放在机器内，左手在外侧(手中拿着一把剪刀)；身躯斜靠位置(即废纸打包机南端东西贯通通道东侧通道口下边缘外侧台面上)有一血泊(南北 34cm，东西 12cm)。经过在废纸打包机内寻找，在废纸打包机南端东西贯通通道的东侧通道内侧南端上边缘(距离通道口下边缘台面 35cm 左右的位置)有一脱离躯干的人体组织卡在机器中。

①事故人员所处位置；②事故人员右手所处位置；③事故人员头颅所处位置；④检维修口左侧门框血迹点；⑤打包机推缸滚轮固定架血迹点。

作业人员成**安全意识淡薄，违反安全操作规程，对作业环境存在的危险因素判断不足，在设备运行情况下违规将头部伸入废纸打包机内部，被后退的打包机推缸滚轮固定架与打包机检维修口门框左侧框架挤压切断脖子致死，造成事故发生。

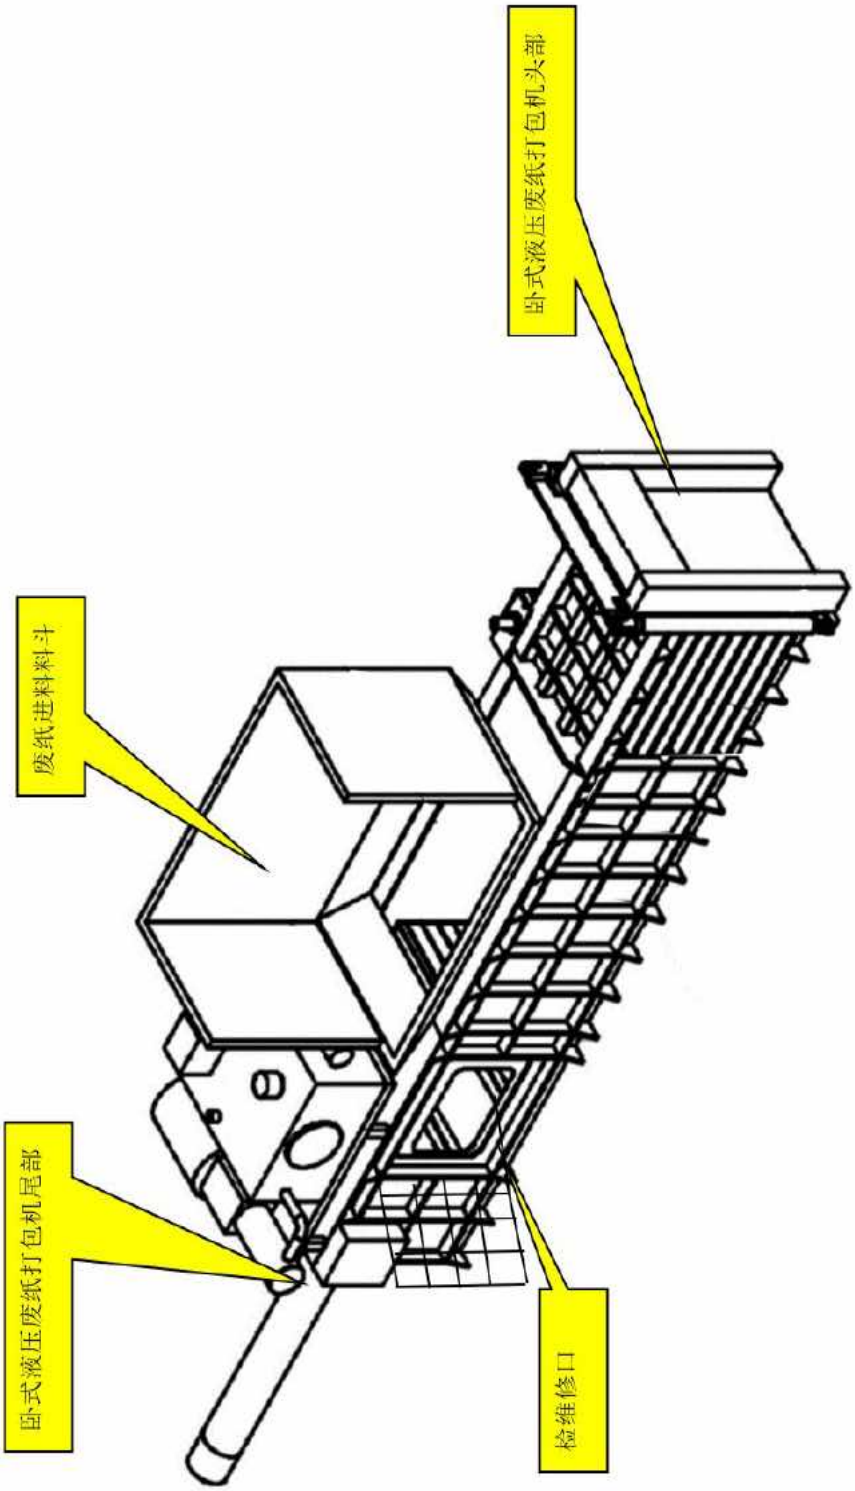
卧式液压废纸打包机结构图

3.废纸打包机检修门未实行封闭管理[9]，未张贴安全警示标识[10]，致使成**违反操作规程，将头伸入废纸打包机内部；
