广州市番禺区沙头街伊顿公馆“10·3”高处坠落事故调查报告

广州市番禺区沙头街伊顿公馆“10·3”

2021年11月30日

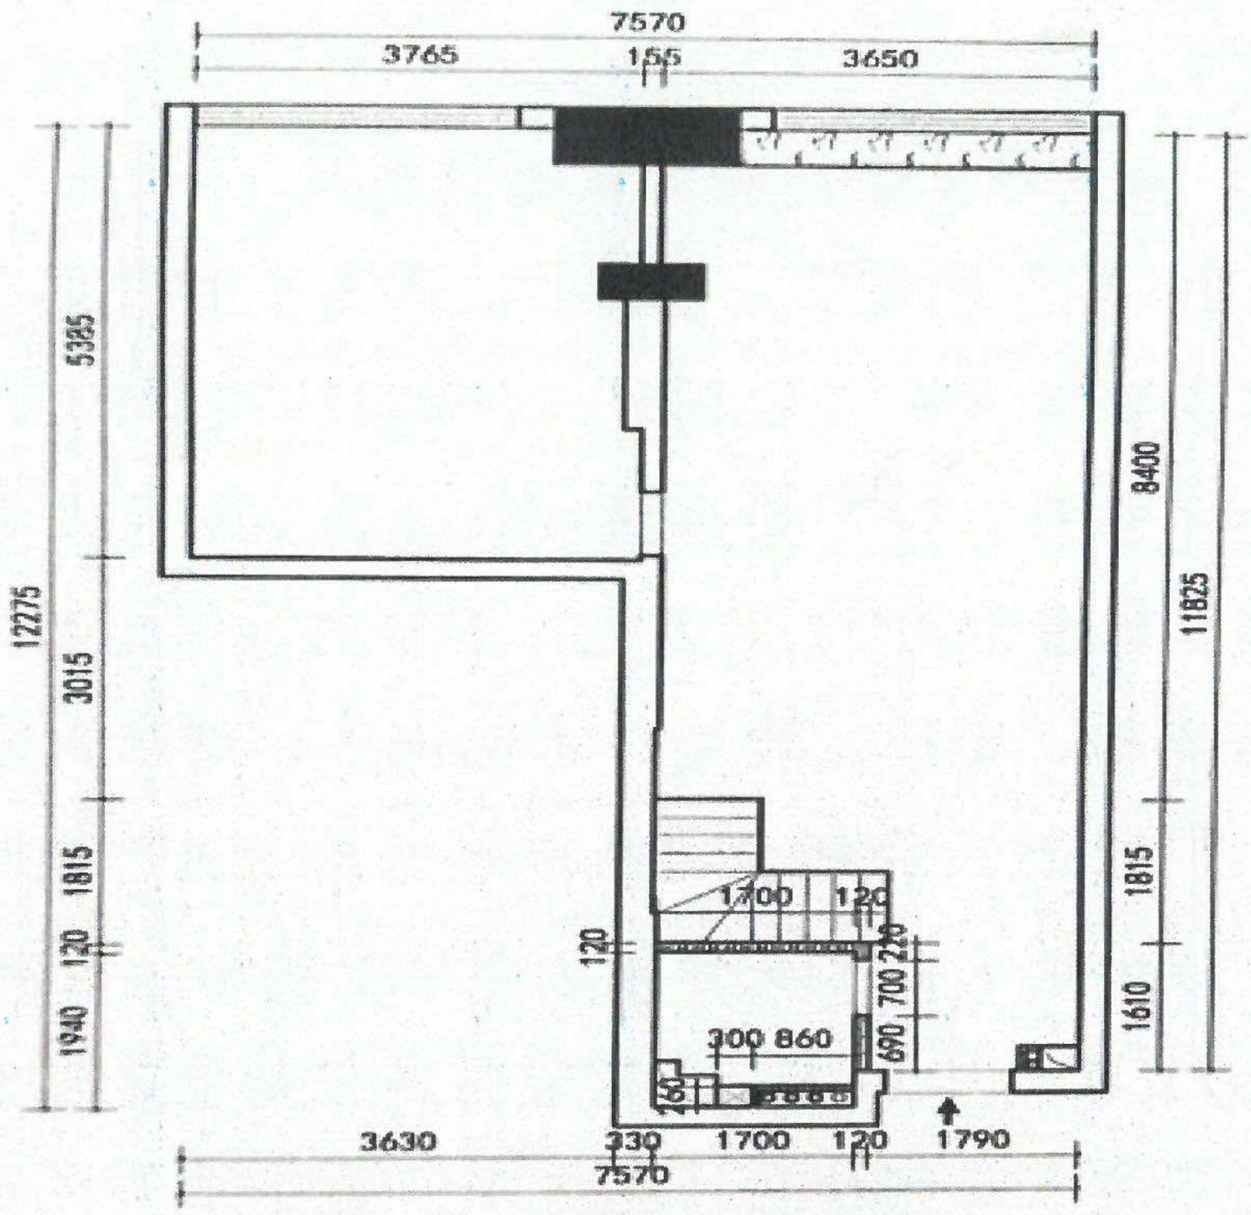
图 1　未装修前公寓平面图

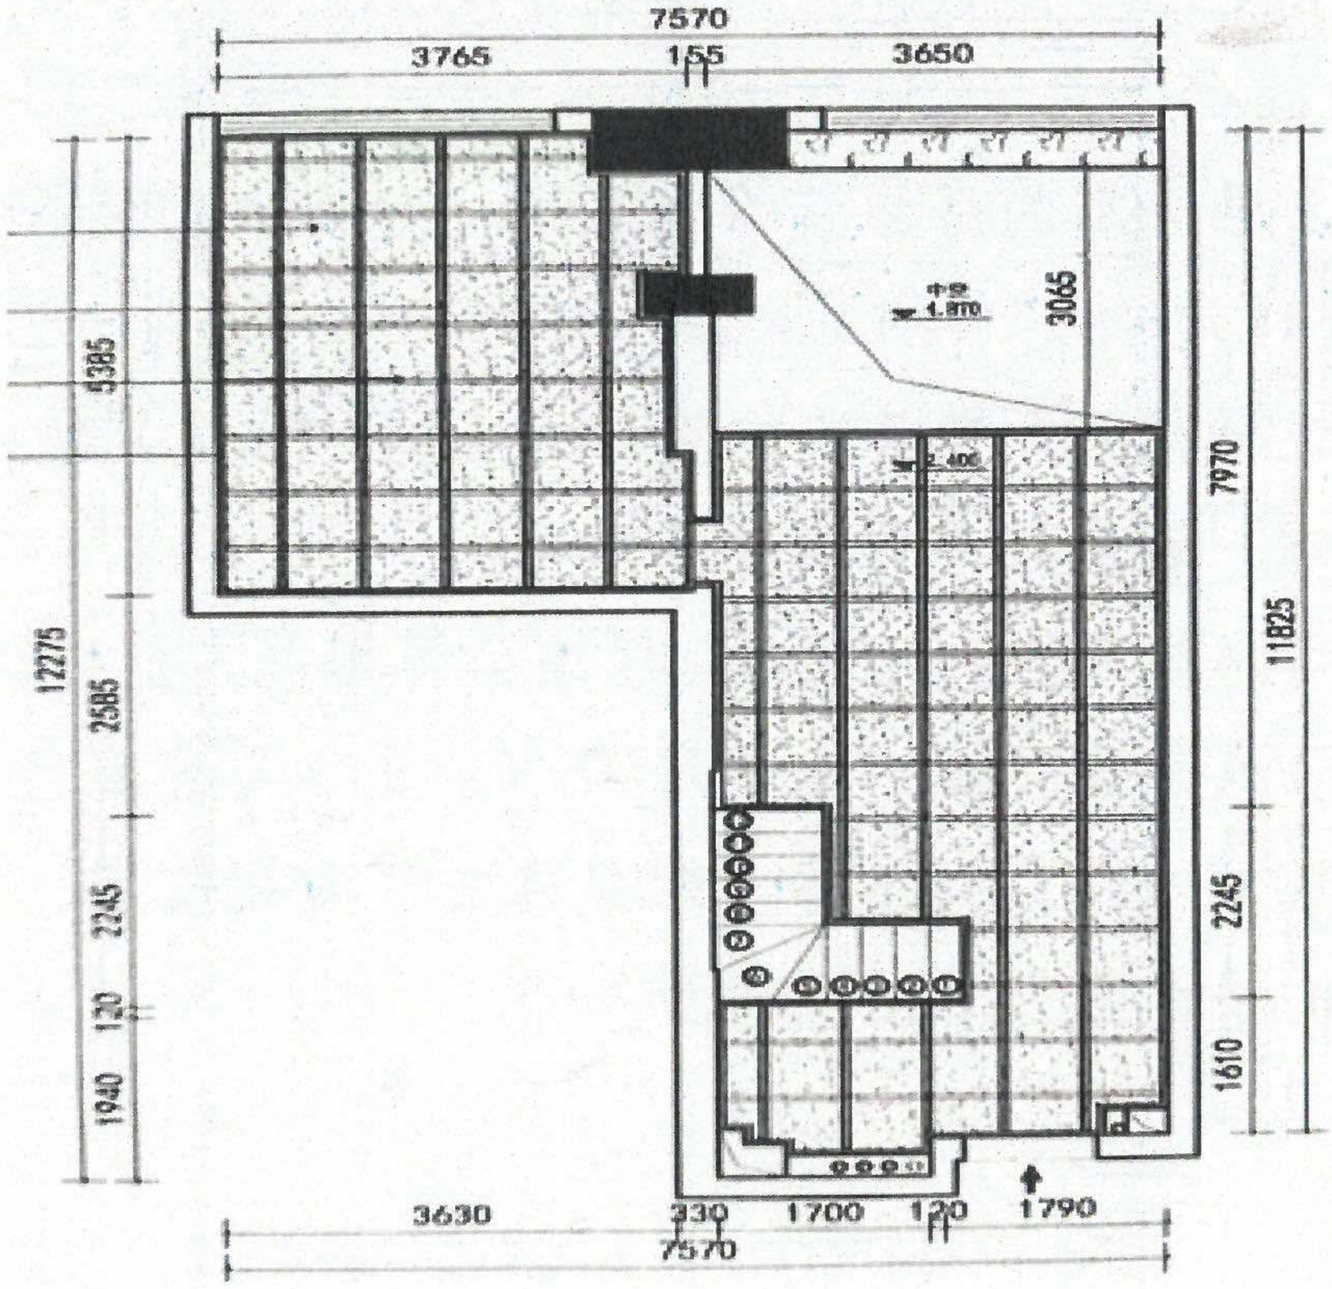
图 2　设计及装修的阁楼层平面图

定，建议由沙头街道办事处依法给予其行政处罚，该未经有关部门批准擅自搭建的阁楼应依法予以拆除。

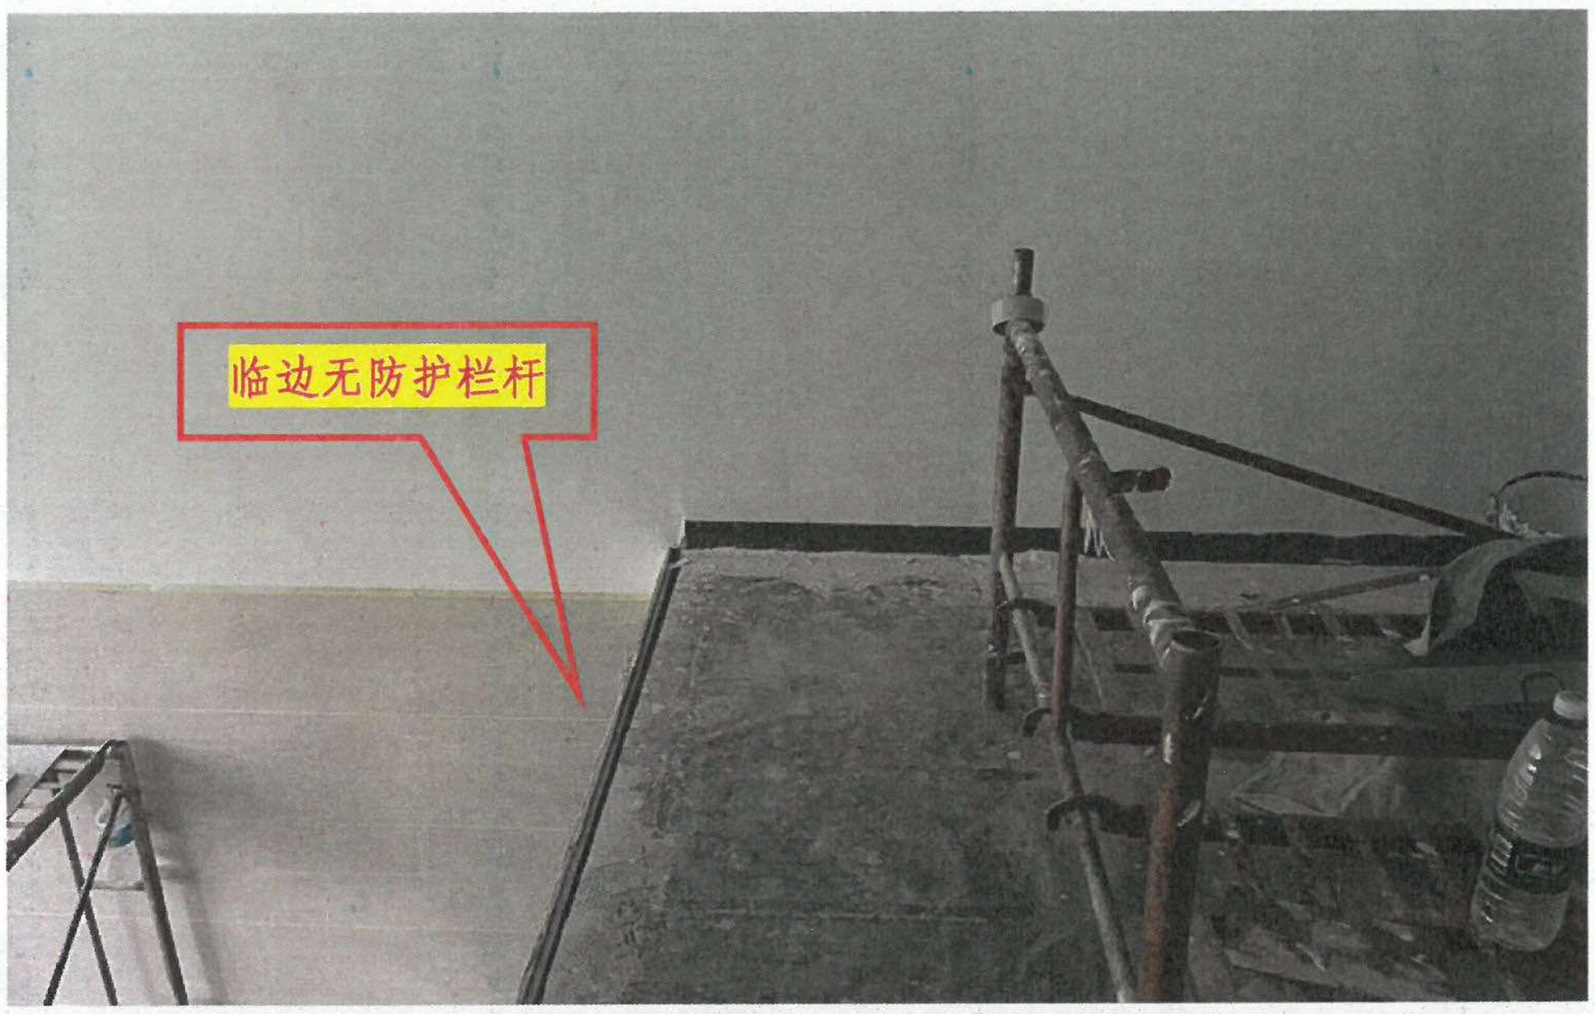
（二）阁楼临边未设置临边防护栏杆，见图 4：

图 4　阁楼临边未设防护栏杆情况

2.装修设计图纸方案及施工措施存在缺陷，未进行有效的风险辨识。该公寓设计阁楼离基准面距离超过2米，阁楼临边存在高处坠落风险，方案未设计搭设脚手架或采取其它防止人员坠落的安全防护措施，装修施工现场也未设置安全警示标识。

3.事故隐患排查和治理不到位。经纬公司缺少事故隐患排查治理等有关制度，未对阁楼临边未设防护栏杆的隐患进行排查和治理。

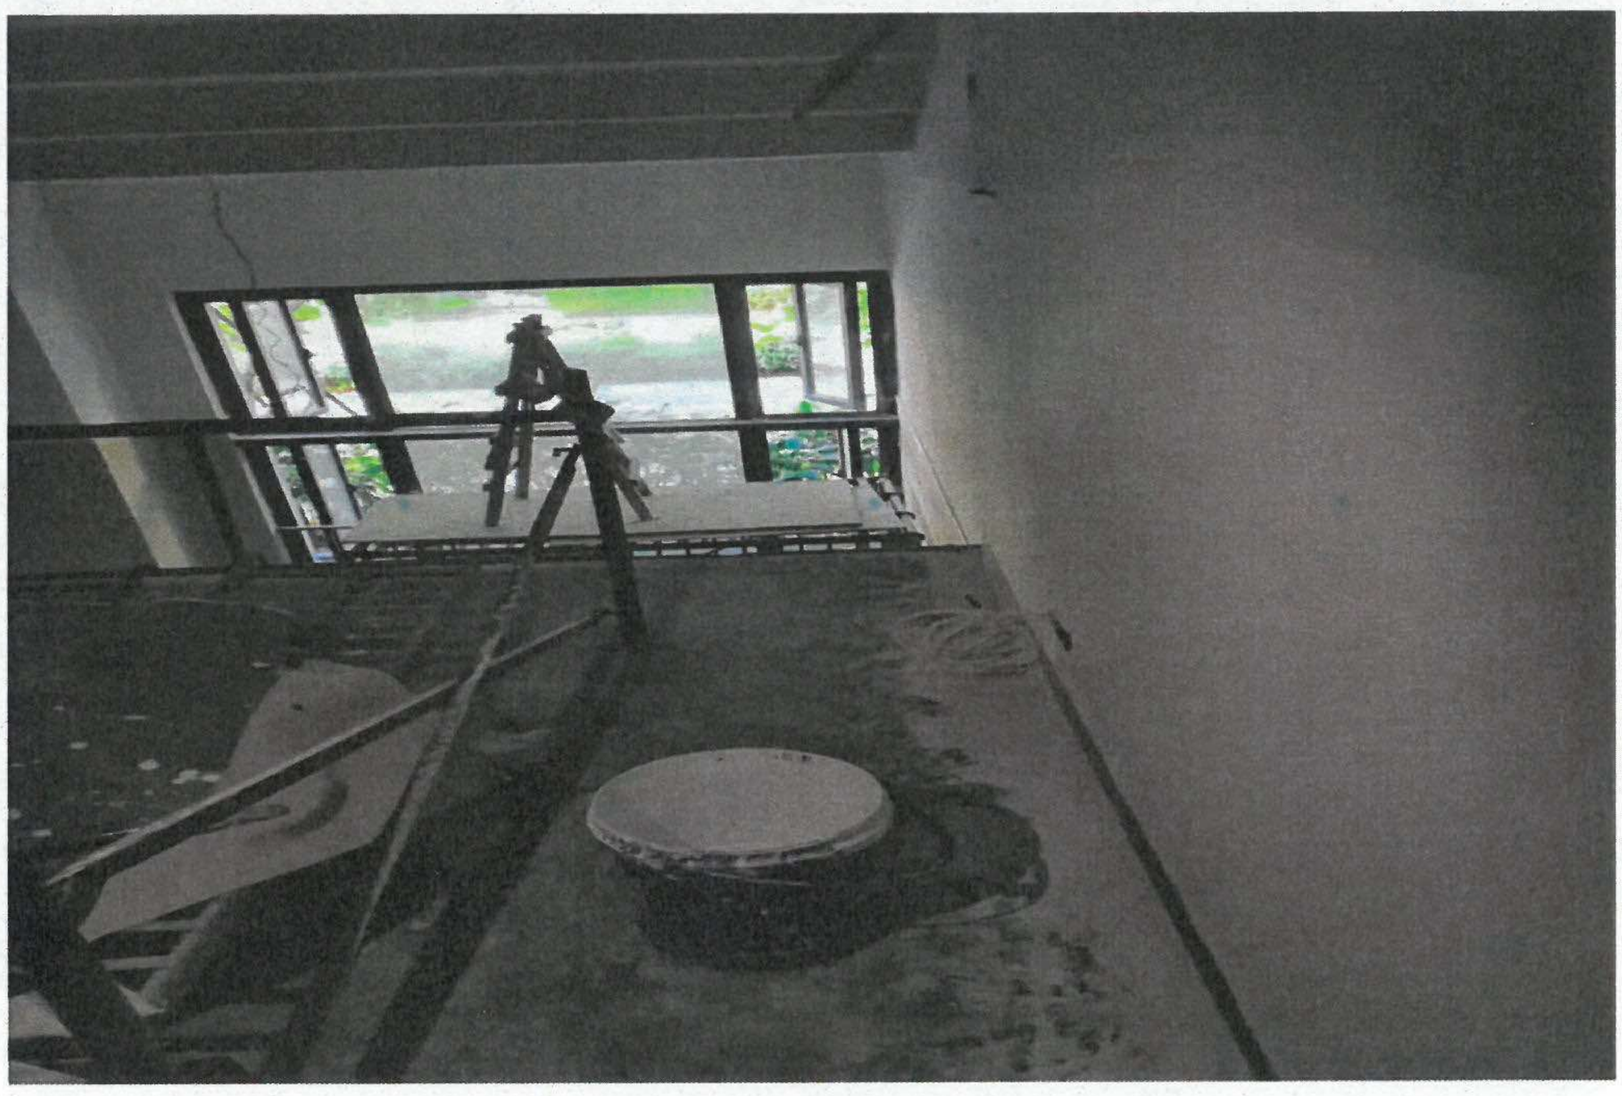
（三）作业人员使用的涂漆材料（乳胶漆）和工具（掉落在底层），见图 5、图 6：

图 5　王东元刷漆使用的乳胶漆

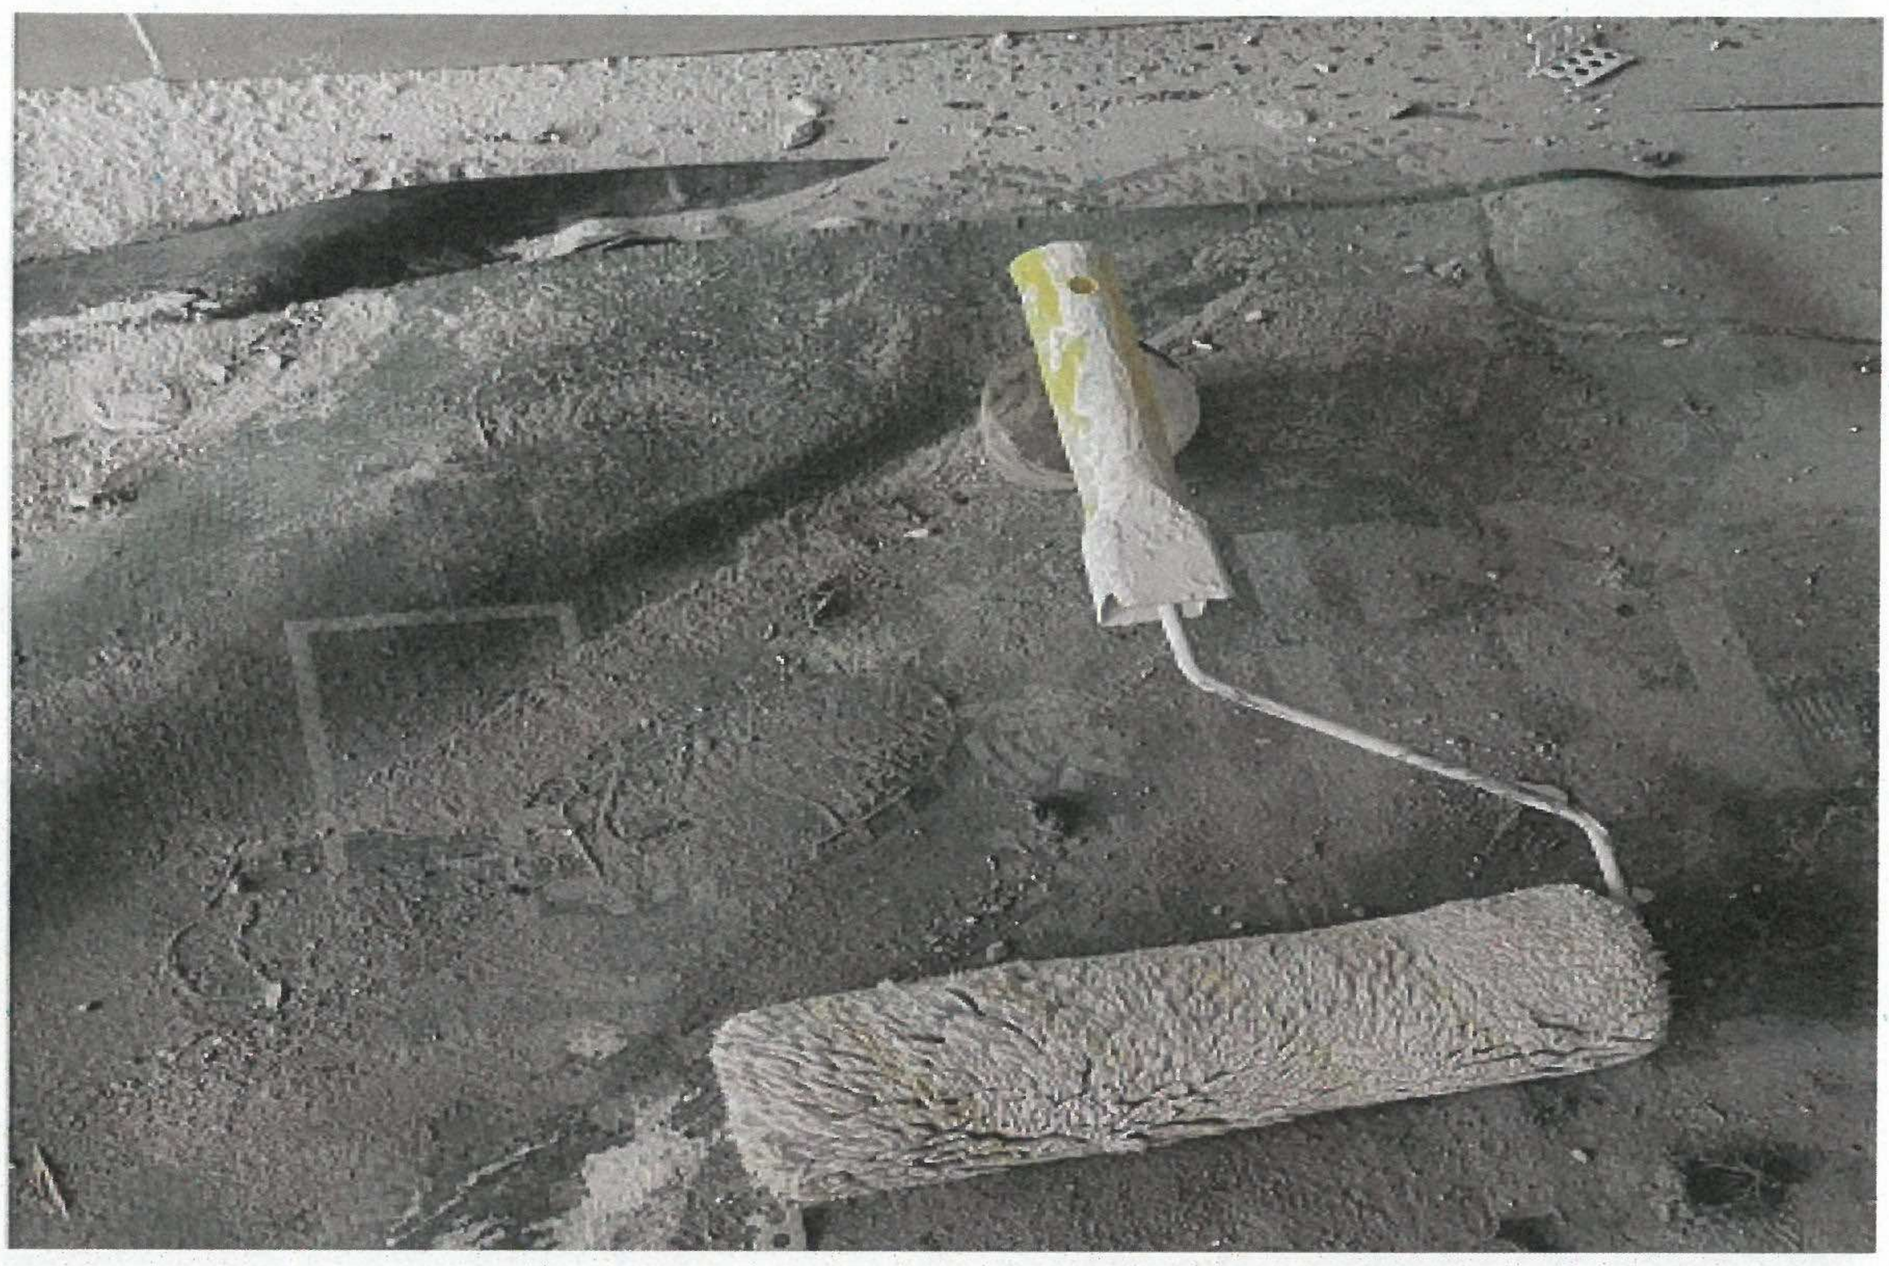
图 6　王东元所使用刷漆作业工具（滚筒）

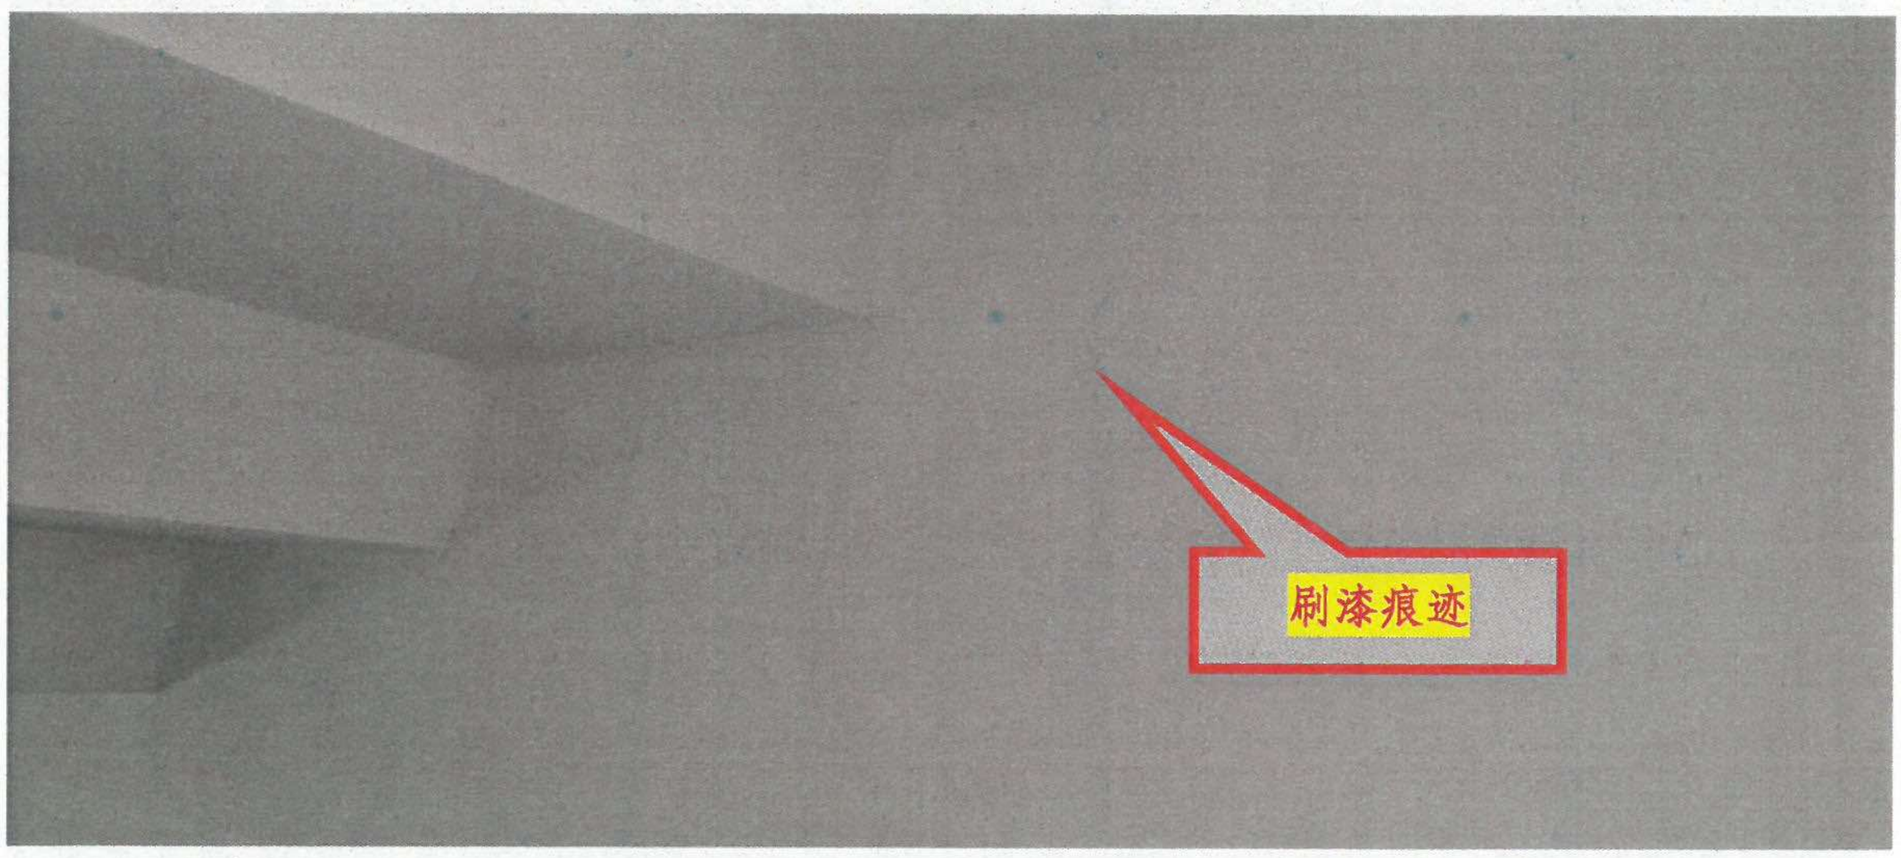
（四）阁楼附近的墙面和顶板有刷乳胶漆的痕迹，作业部位乳胶漆层次清晰分明，具有明显的作业痕迹，见图 7:

图 7　阁楼附近墙面和顶板有刷漆痕迹

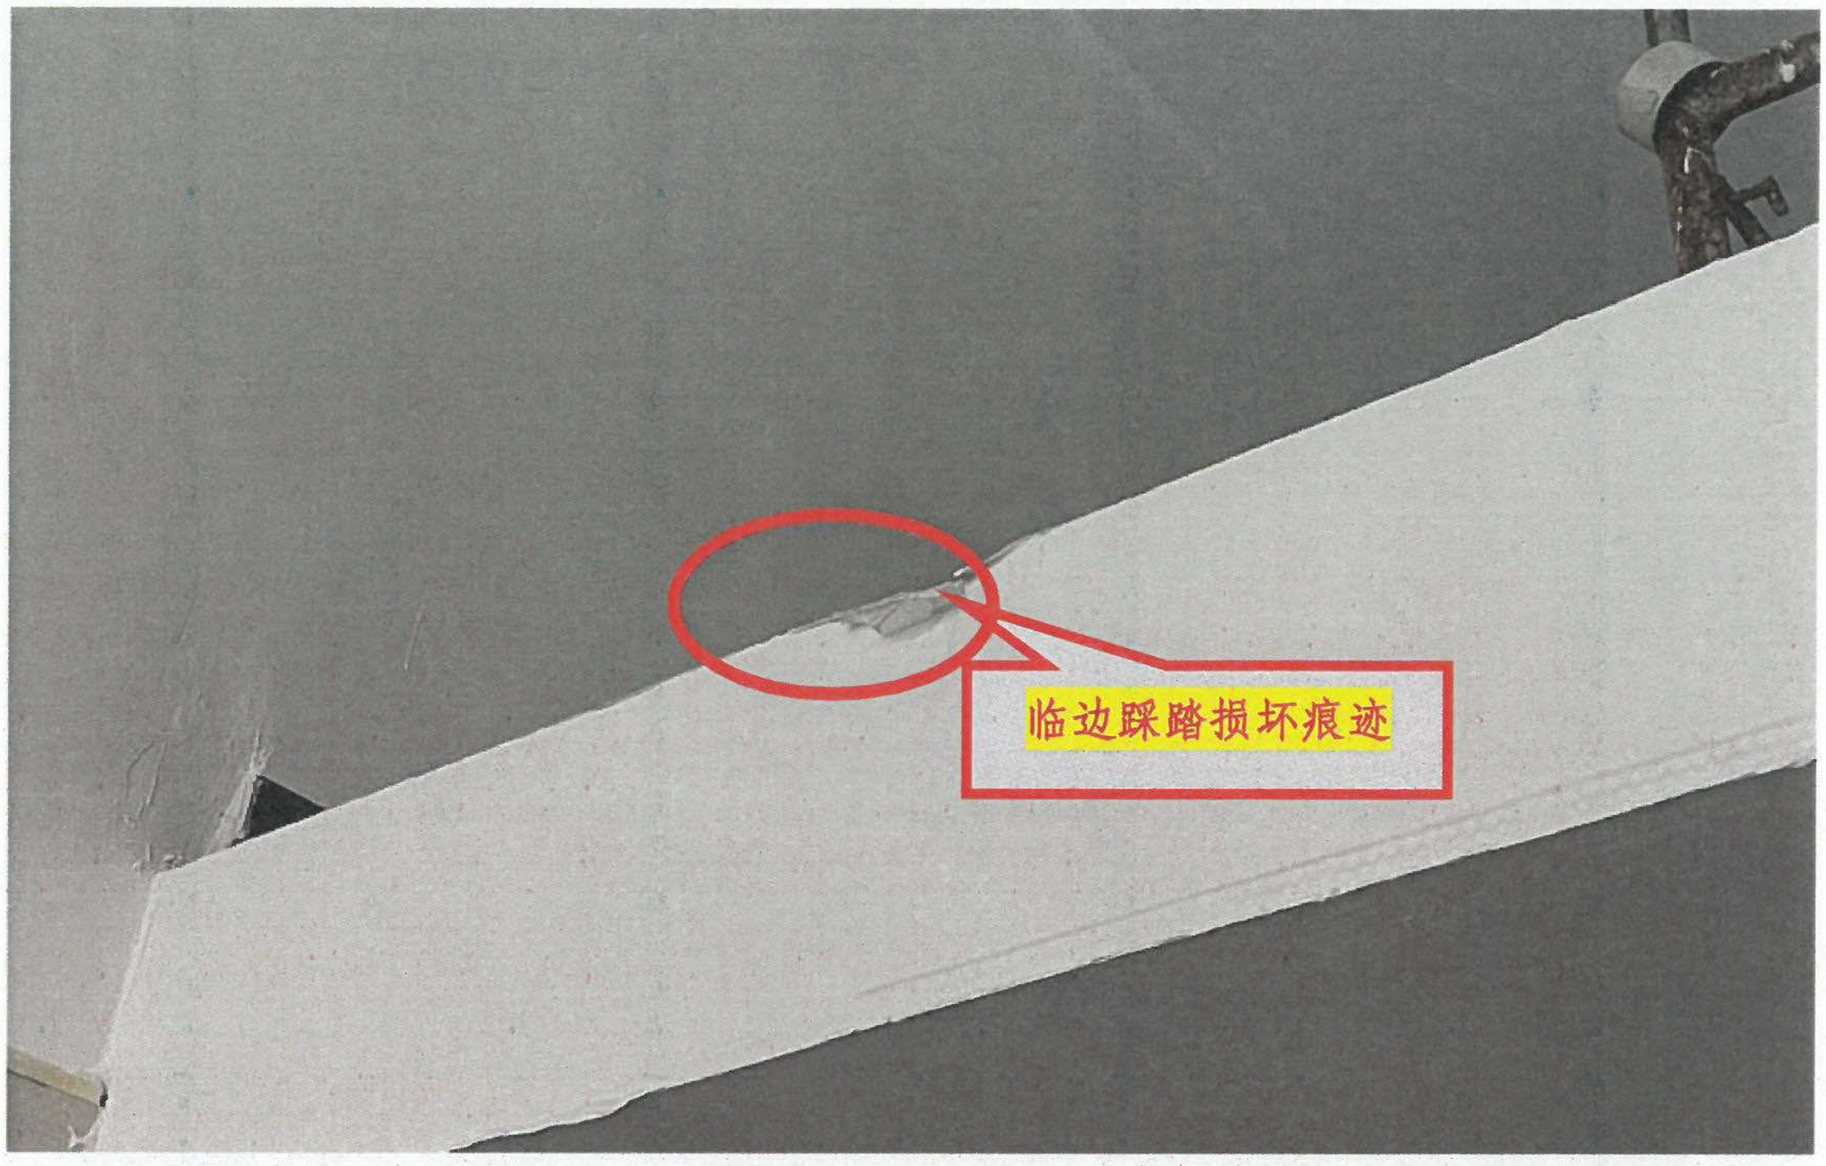
（五）现场发现伊顿公馆 3 栋 119 号公寓加建的阁楼临边处有踩踏损坏痕迹，结合刘东元的询问笔录，当时王东元是在阁楼刷顶板乳胶漆时，一边刷一边往阁楼临边方向倒退，因临边没有设置防护栏杆，结果不慎从阁楼临边处掉落到地面受伤，造成高处坠落事故发生。根据现场状况和证人证言，阁楼临边位置符合事故发生的条件，由此判断阁楼临边是事故发生的地点，见图 8、图 9、图 10:

图 9　阁楼临边处踩踏损坏痕迹

装修人员王东元在伊顿公馆3栋119号公寓加建的阁楼上对顶板进行涂刷乳胶漆作业时边刷边退，结果当退到阁楼无防护栏杆的临边处时踏空，其从高约2.56米处坠落到底层楼面受伤，这是造成此次高处坠落事故发生的直接原因。

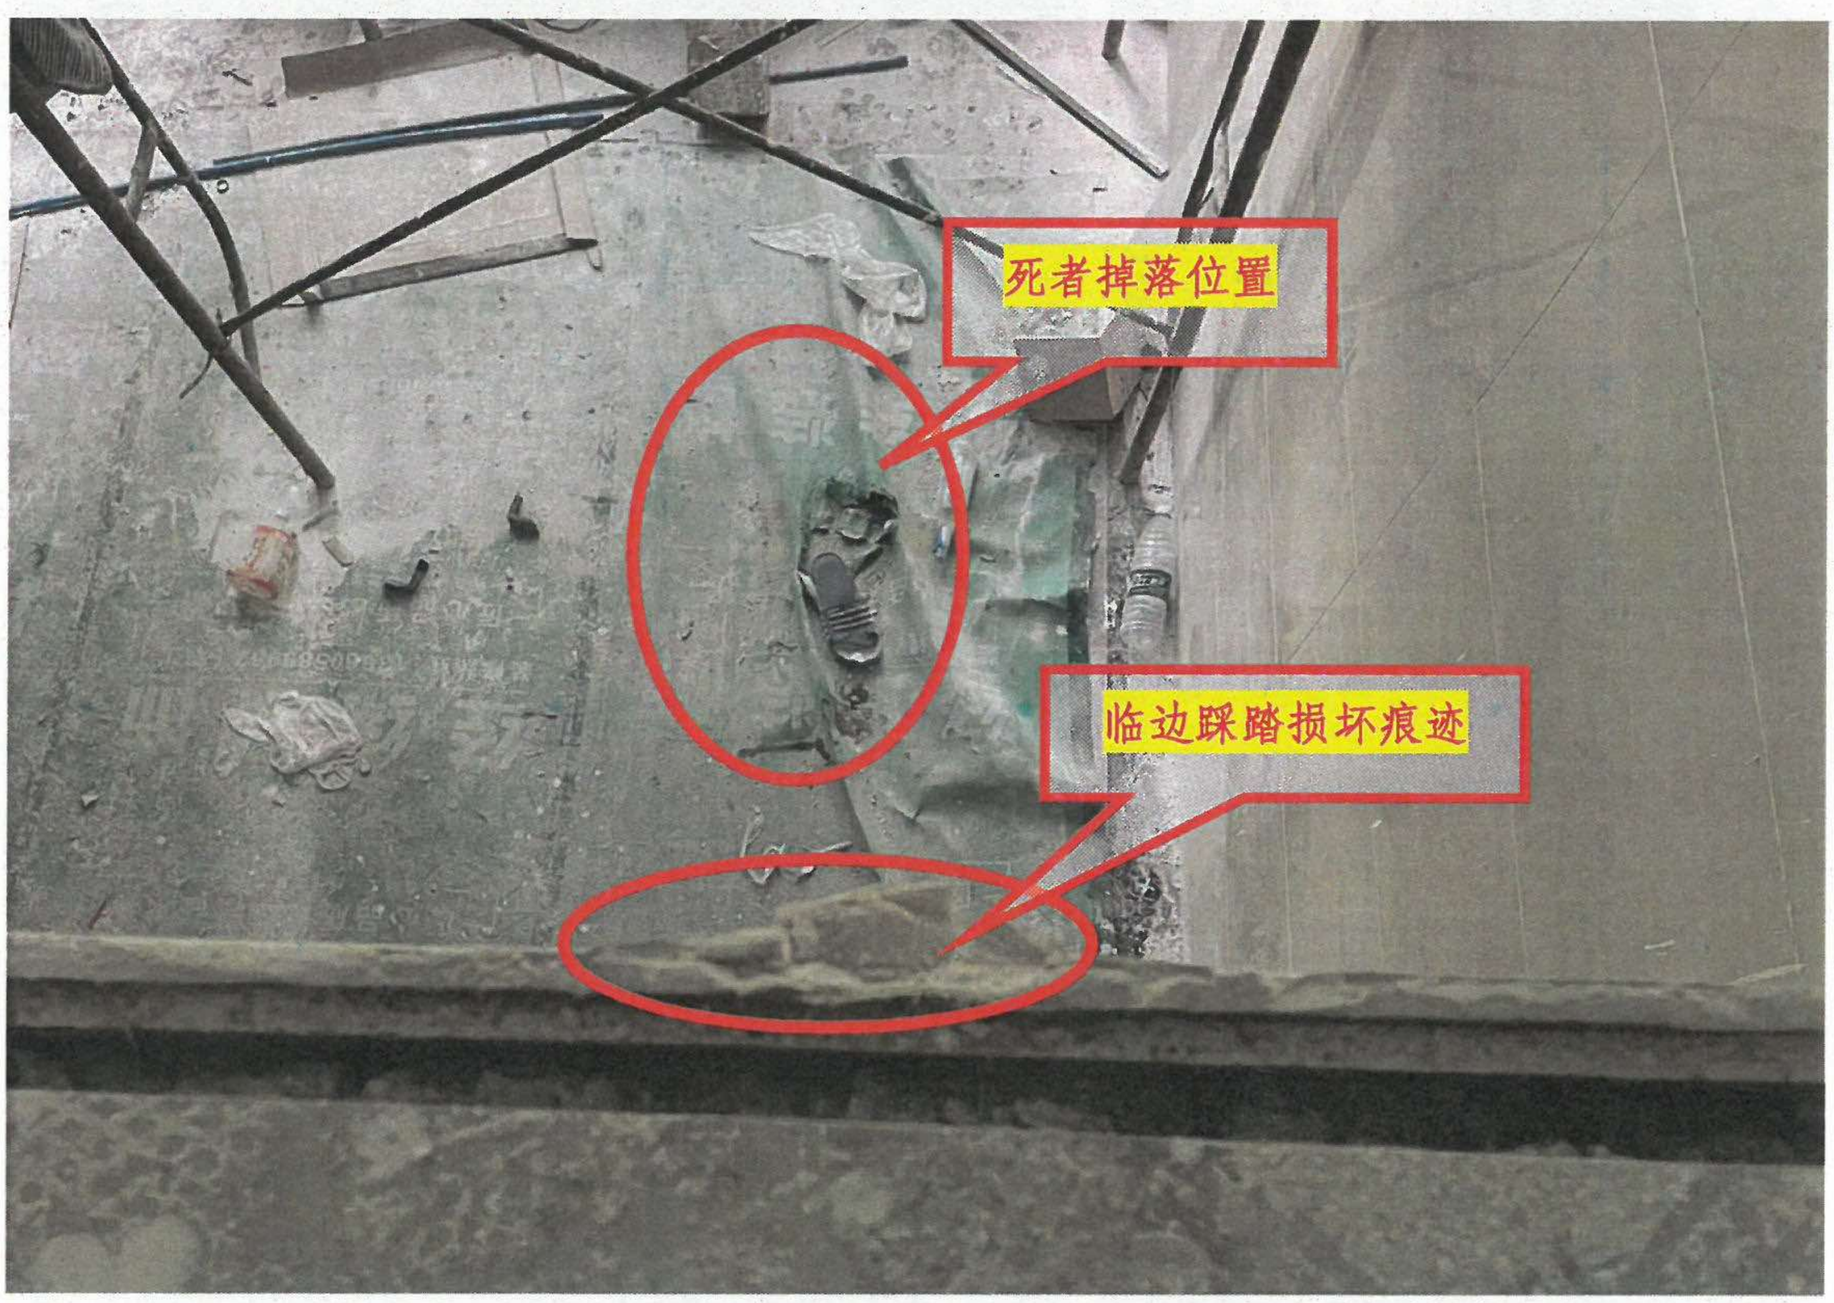
图 10　临边踩踏损坏痕迹及死者掉落位置示意图

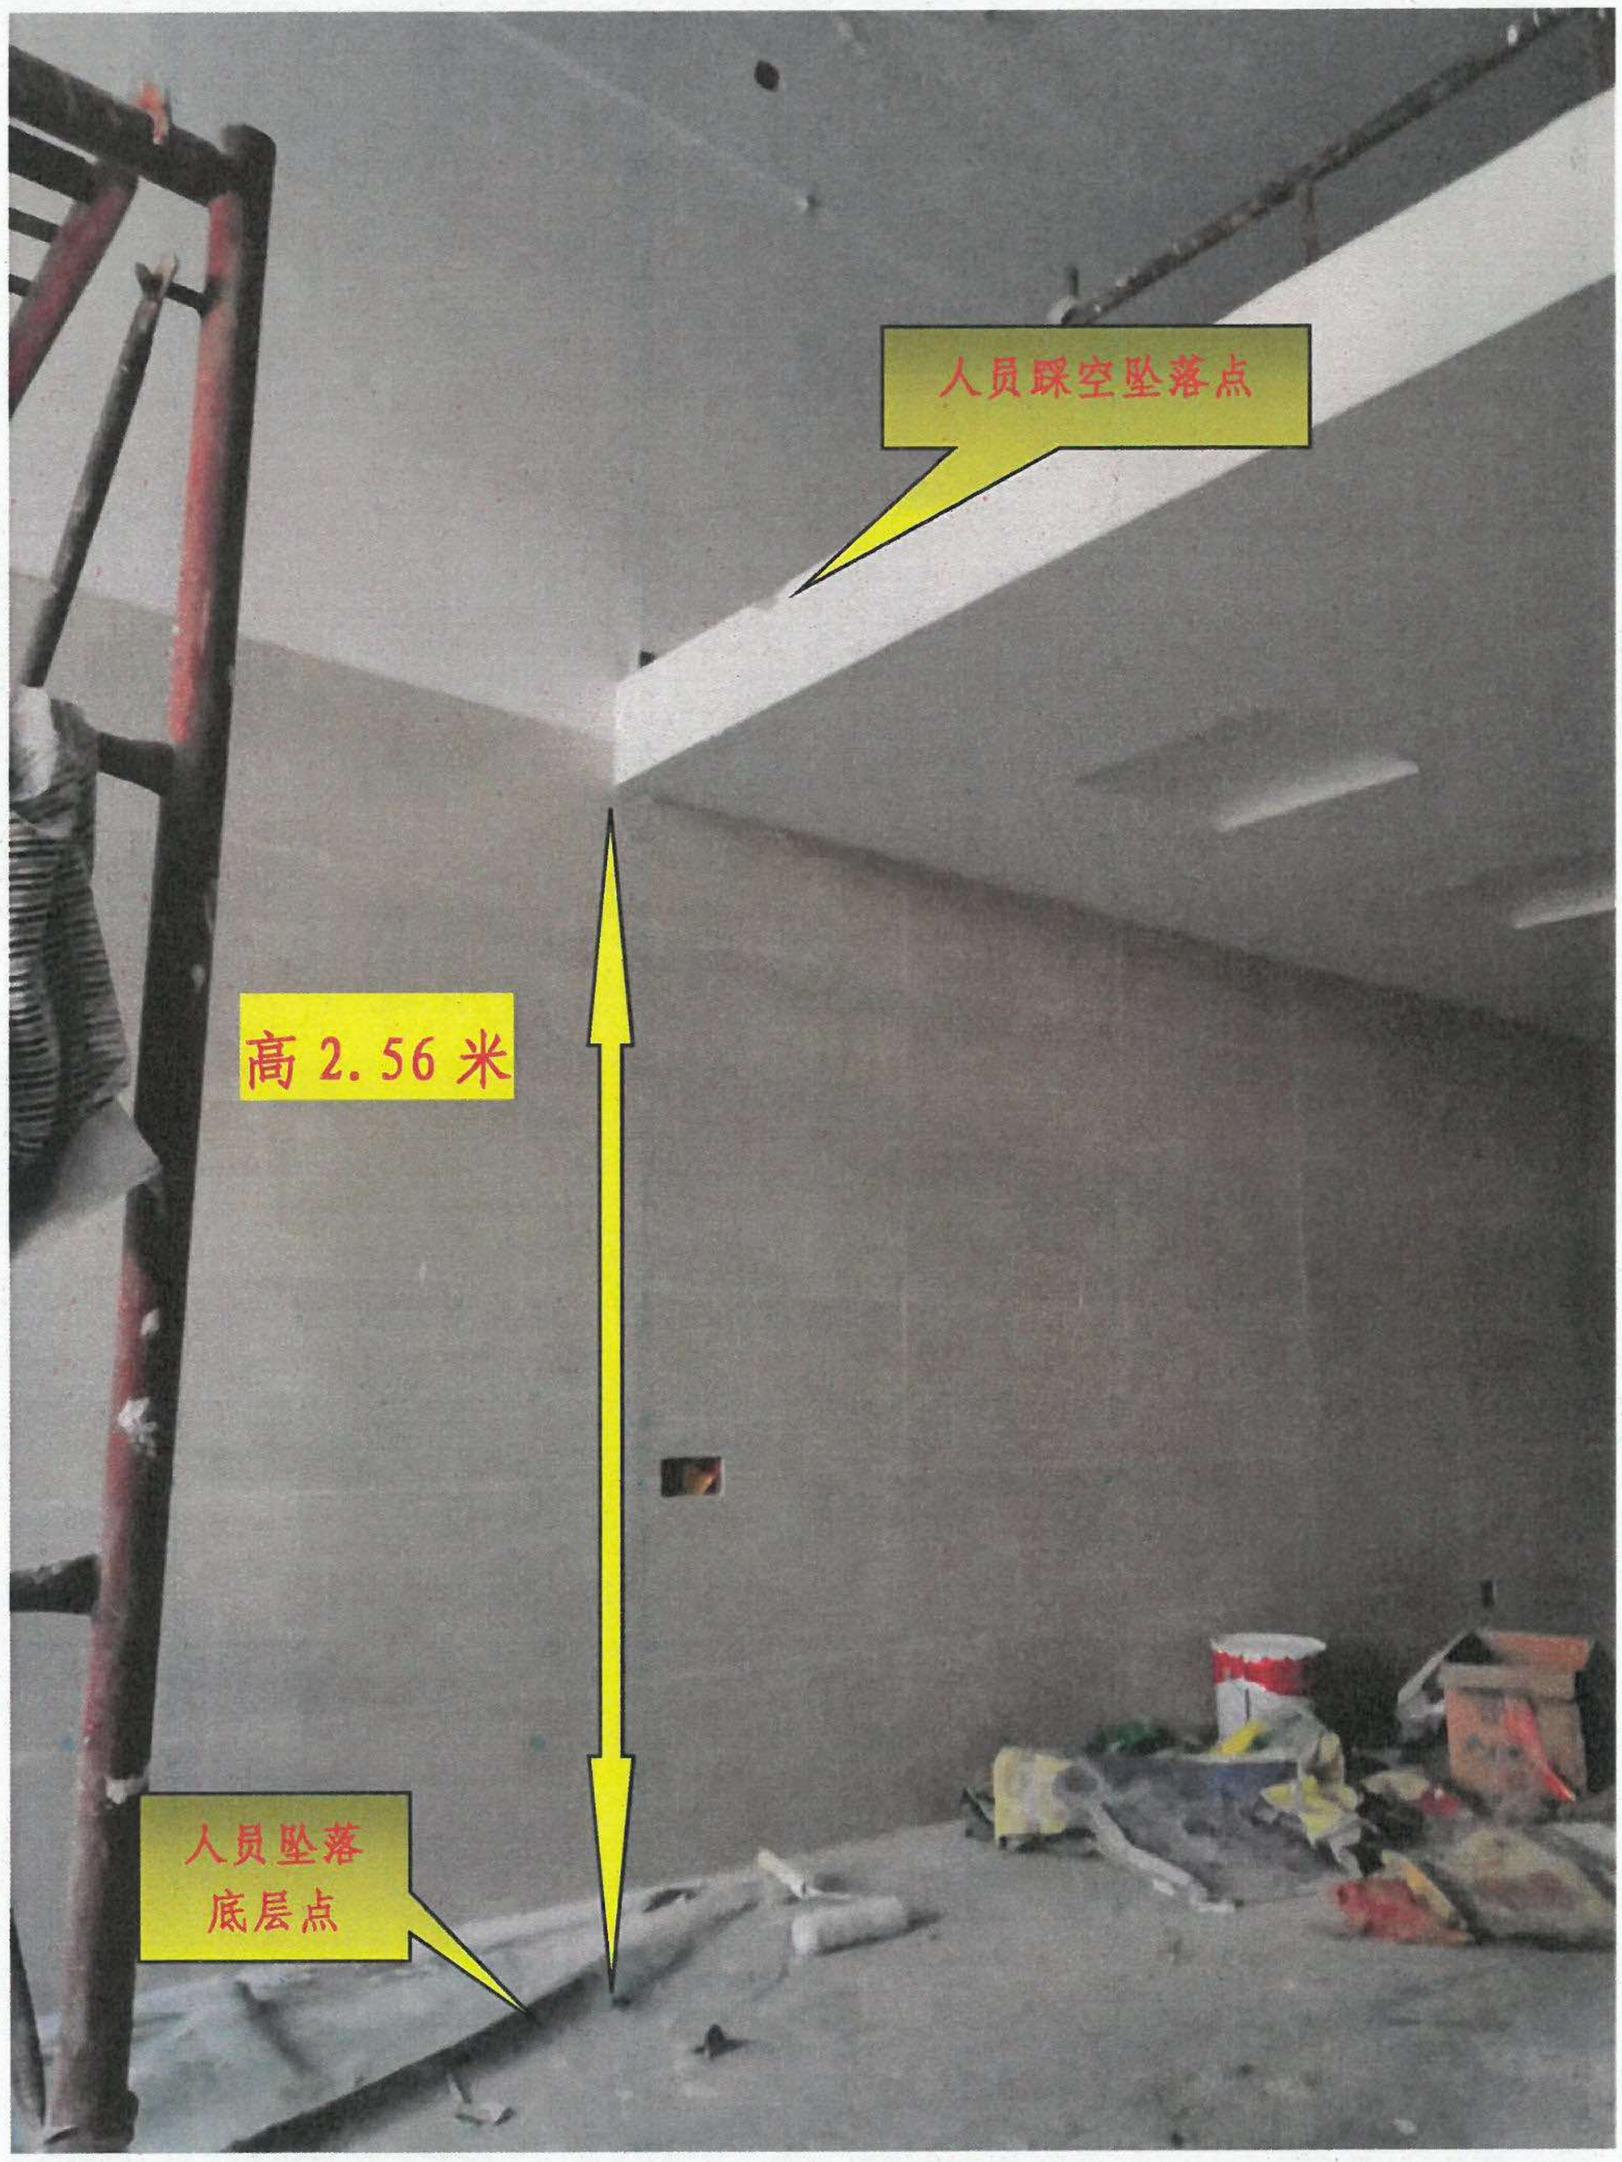
（六）现场人员作业位置及坠落点未发现作业人员使用安全帽和安全带。见下图：

图 11　作业人员踩空处、坠落点相对位置图（未见安全帽、安全带）

5.缺乏必要的安全防护用品。经纬公司未为从事高处作业的人员配备安全帽、安全带等劳动防护用品。
