阜阳市颍州区“2021•6•22”
较大火灾事故调查报告

省政府 6.22 事故调查组

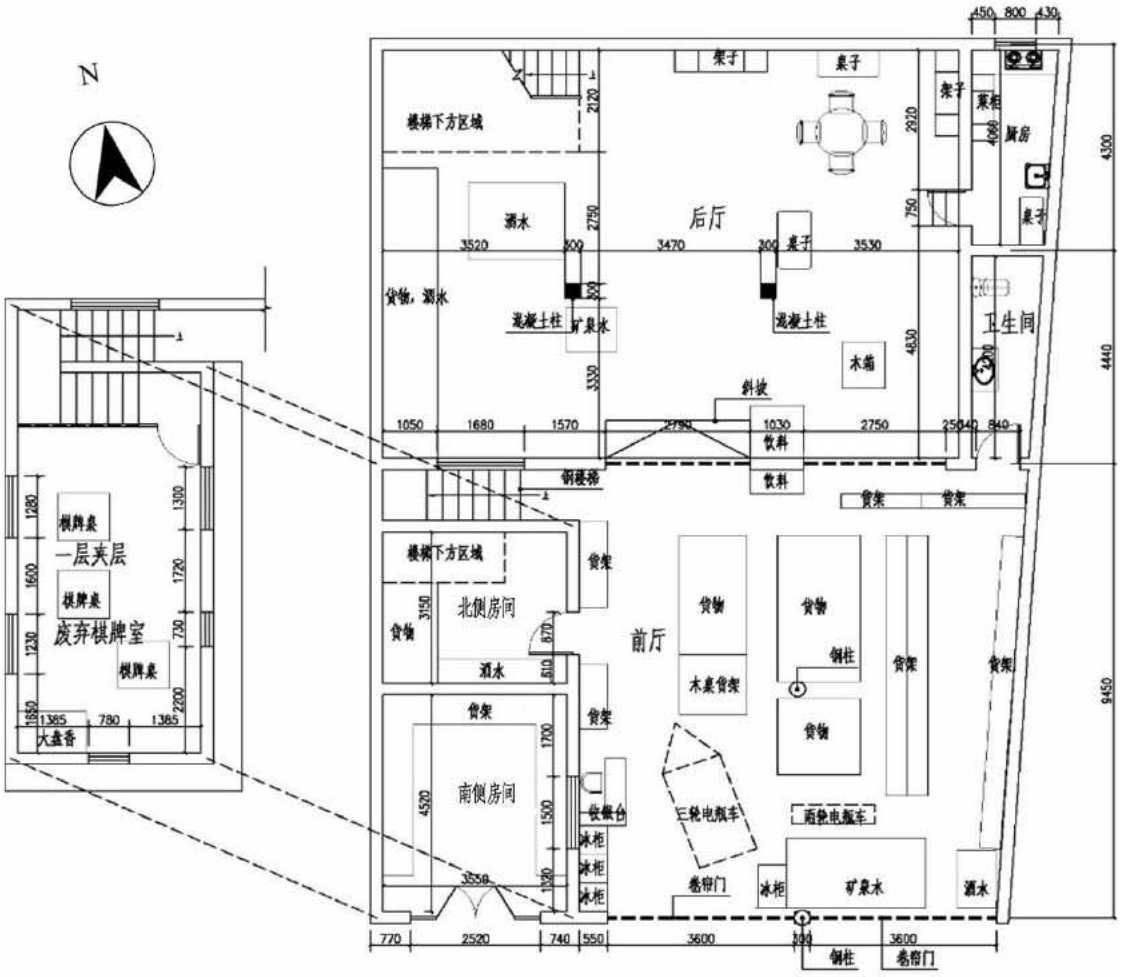
图 2 事故建筑一层平面布置图

经现场勘查，事故建筑一层东南侧为前厅，北侧为后厅，前厅与后厅相互连通，用于经营便民店。前厅南侧安装两扇卷帘门作为入户大门。前厅西侧有一砖混结构房屋，该房屋一层有南北两个房间，南侧房间房门向南侧开启，房间内摆放有丧葬用品等；北侧房间房门向东开启，房间存有白酒等商品；房屋上层搭建活动板房，为废弃棋牌室。后厅西北角

有一通向 3 楼的楼梯,东侧自南向北布置有卫生间和厨房(如图 2)。

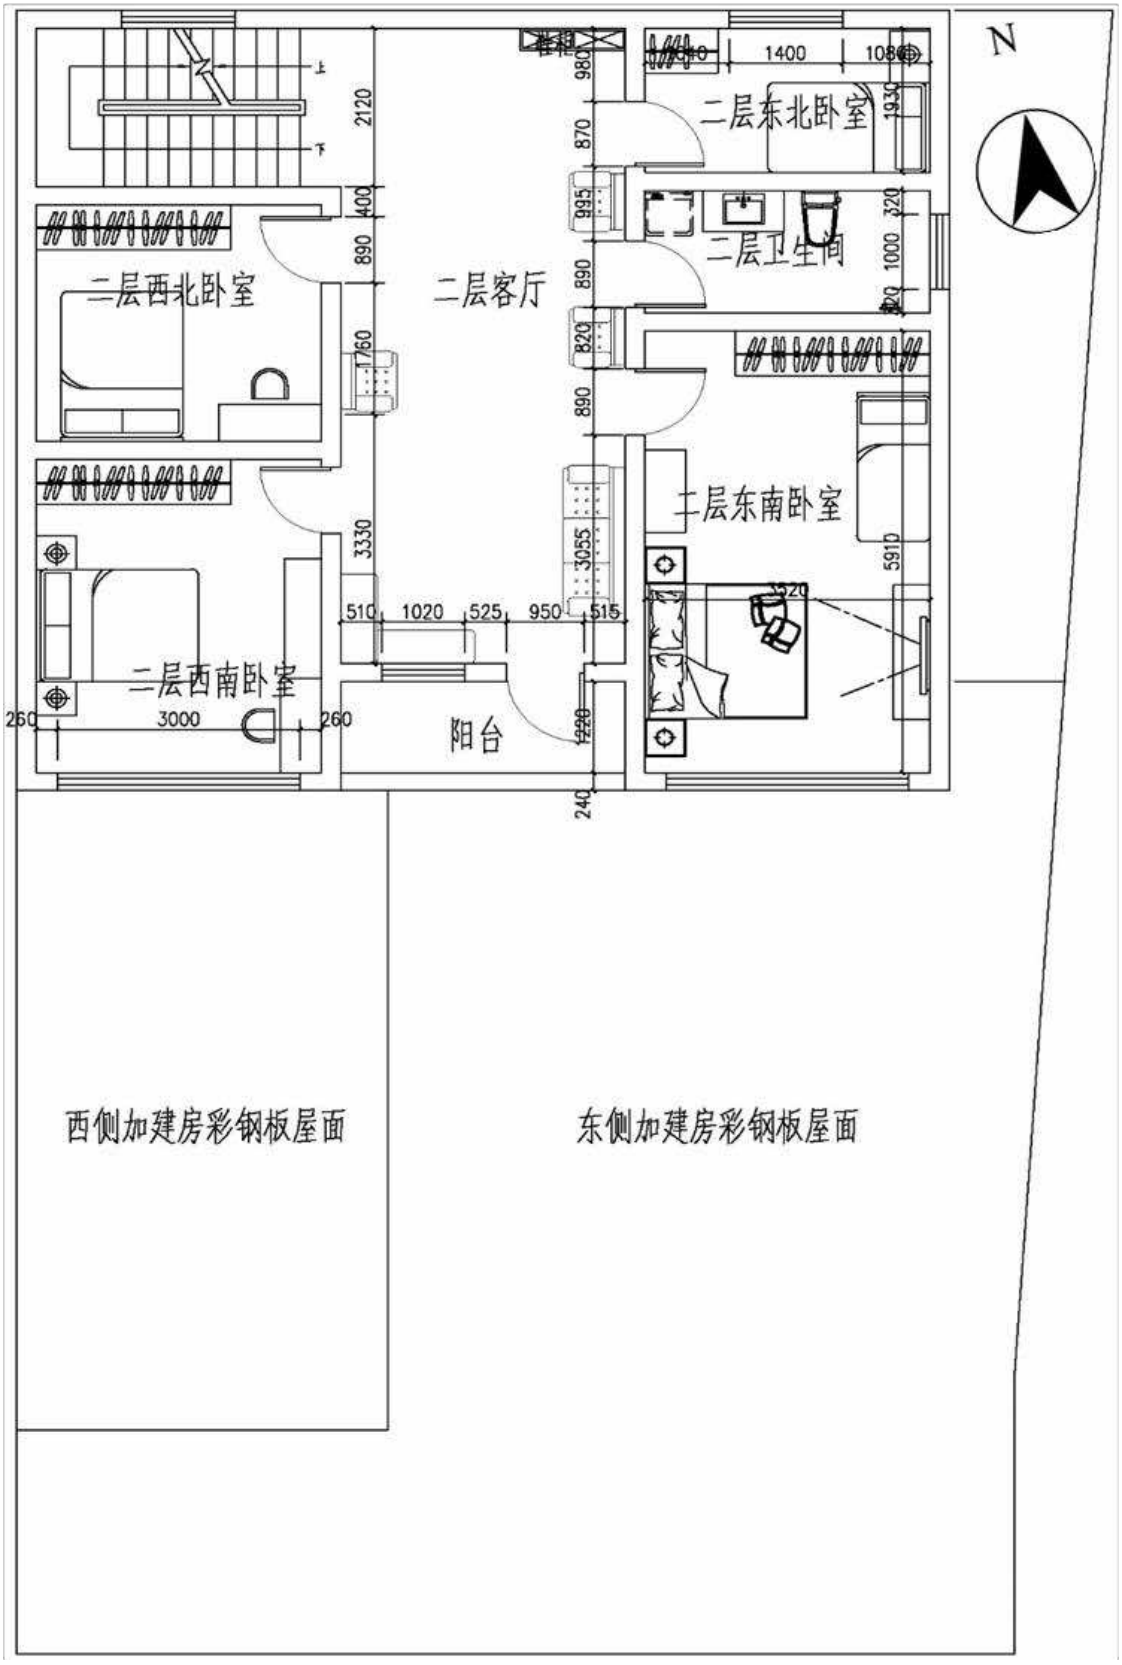
图 3 事故建筑二层平面布置图

建筑二层为冯某春及其家人日常居住场所，中间为客厅，客厅的南侧通往阳台，东西两侧各有两间卧室。东南侧卧室为冯某春夫妇及孙子冯某航卧室，南侧外窗装有金属栅栏；东北侧卧室空置，北侧墙上有窗；两卧室之间有一洗手间。西南侧卧室为冯志富夫妇卧室，南侧外窗装有金属栅栏；西北侧紧挨楼梯卧室为冯某、冯某晨卧室，无窗（如图 3)。

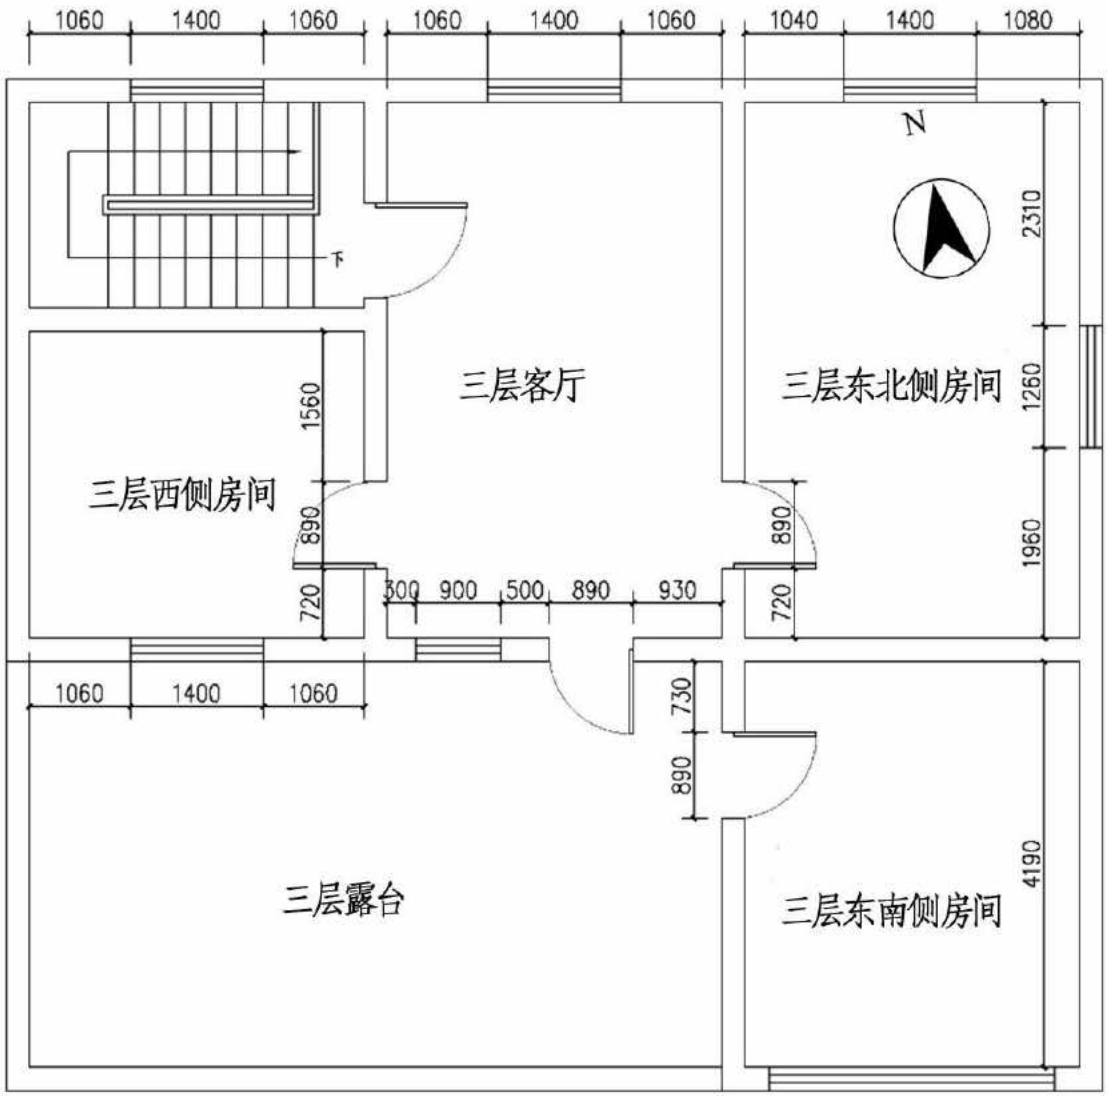
图 4 事故建筑三层平面布置图

三层中间为客厅，客厅东西两侧各有一房间，主要用于存放杂物；客厅南侧为露台。露台东侧有一房间，用于饲养家禽（如图 4)。

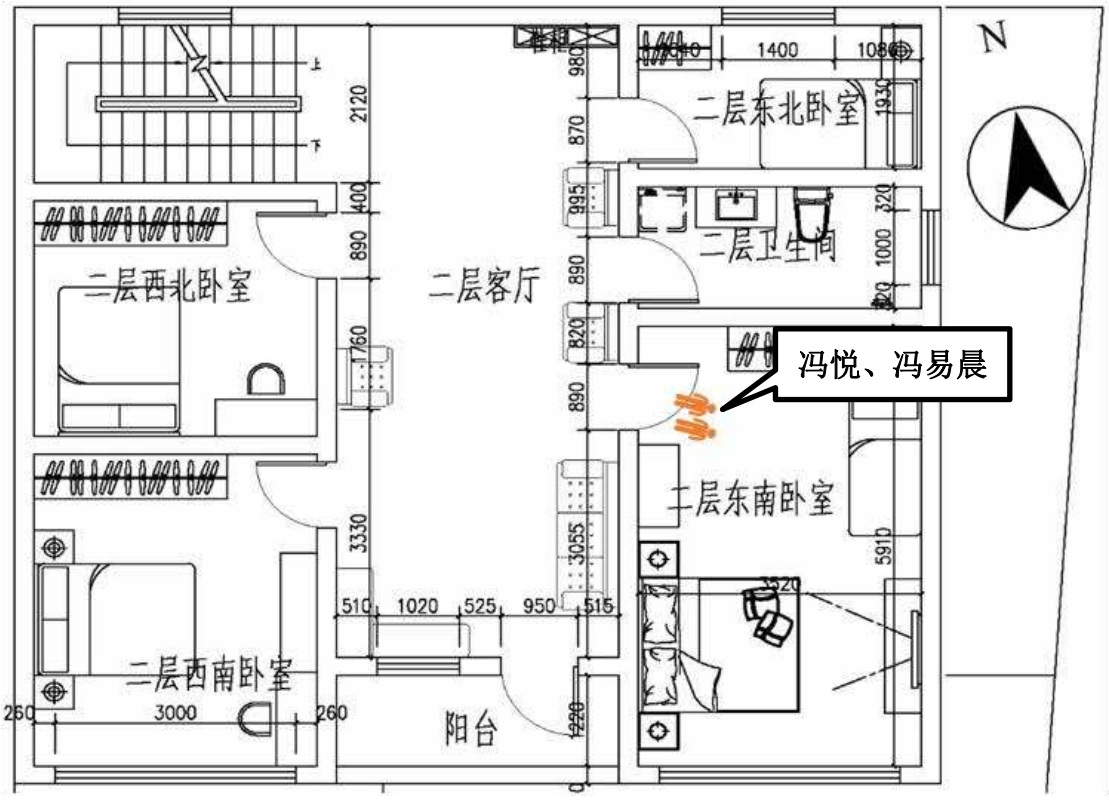
图 8 建筑二层死亡人员位置示意图

6 月 22 日 0 时 29 分许，事故建筑一层彩钢板房内东北侧着火并有浓烟冒出。张某英被浓烟呛醒后，叫醒同卧室的丈夫冯某春、孙子冯某航，又来到二楼西北侧卧室叫醒孙女冯某、冯某晨，之后下楼试图打开一楼彩钢板房西侧入户卷帘门。0 时 32 分许，事故房屋中灯光同时熄灭，此时，一楼彩钢板房东侧火势已变大，且浓烟弥漫，张某英在尝试了几次无法打开卷帘门后返回二楼，从二楼东北侧卧室窗户跳到事故建筑后方的彩钢板房顶部。冯某春在被张某英叫醒后，带着孙子冯某航通过楼梯来到三楼，在大火浓烟的熏烤下，二人昏倒在三楼防盗门后。冯某、冯某晨二人在被张某英叫醒后从二楼西北侧卧室逃至二楼东南侧卧室，在大火浓烟的熏烤下，二人昏倒在二楼东南侧卧室门后。
