天津河东创拓（天津）建设工程有限公司“7·13”一般其他伤害事故调查报告

编制单位：天津市河东区政府“7·13”事故调查组

编制日期：2023年8月21日

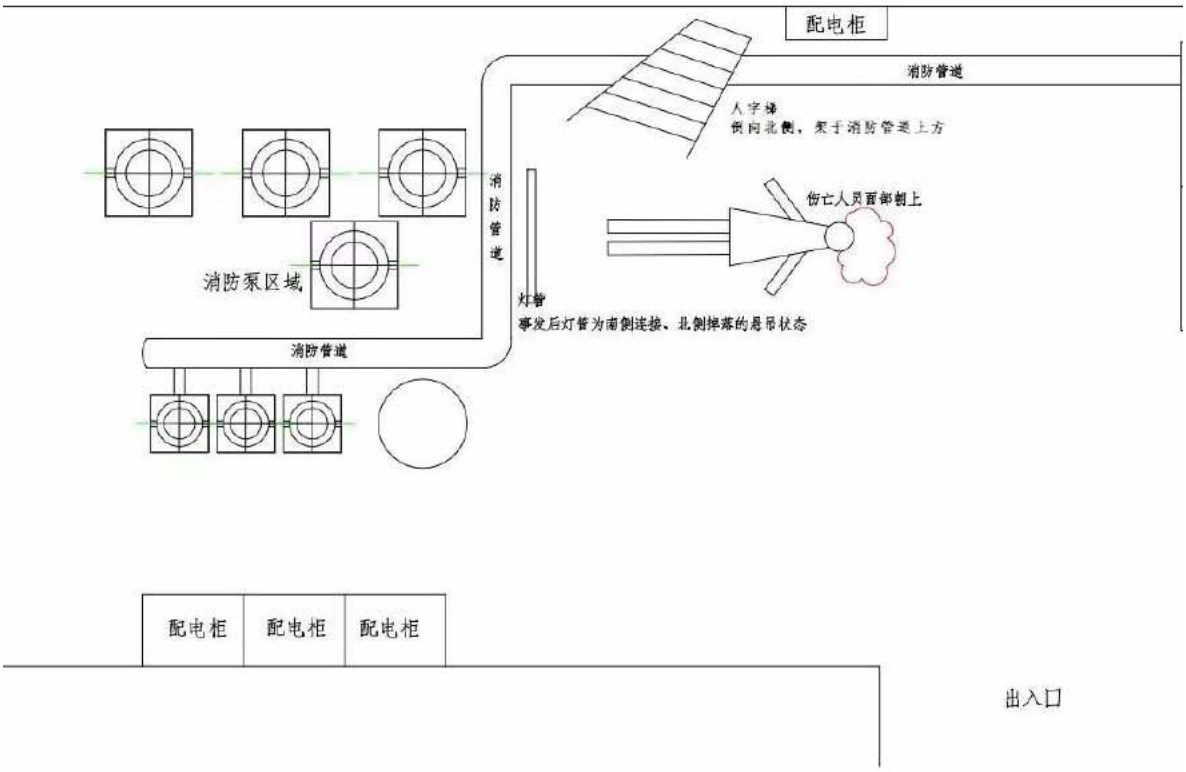
图 1 事故现场示意图

事故发生在财富豪为酒店负一层消防泵房内，事故发生后，泵房西北侧地面有一把红柄老虎钳、一把黄柄十字改锥，北侧有一架人字梯倒在消防水管上，西侧消防水管上放置有三具照明灯管，上方横梁处灯管及底座北侧一端已脱落，南侧端连接悬垂，横梁距地面高度 2.9 米。地面因消防泵泄压阀漏水导致积水湿滑。事故调查人员使用涉事人字梯模拟还原了拆卸灯管操作情形，经测量，王宗军坠地前站立面距地面高度约 1.1 米。

涉事人字梯为财富豪为酒店所有，长期放置在消防泵房内，用于酒店检修二次供水水箱和日常施工。人字梯为铁质，最大高度 1.94 米，最大宽度 0.52 米，使用状态下梯腿间距 1.4 米；两侧各有六凳踏板，踏板宽度 3.5 厘米，其中一侧由下至上第二凳、

第五凳均可见新鲜鞋印和蹬蹭痕迹。四个梯脚均因腐蚀磨损造成不平整，导致该人字梯在事故发生处地面完全展开竖立后，仍会发生明显晃动。

经现场勘验、询问有关人员、模拟实验和综合分析，事故调查组认定：王宗军于当日 17 时 08 分至 17 时 13 分之间，在财富豪为酒店负一层消防泵房使用人字梯进行拆卸灯管作业时，涉事人字梯梯脚腐蚀磨损不平整，发生晃动，加之消防泵房地面积水湿滑，导致人字梯失稳倾倒、王宗军坠落地面（坠落高度约 1.1 米）后头部受创致死[3]，是发生事故的直接原因。

（三）财富豪为酒店要举一反三，进一步加强事故隐患排查治理工作力度，全面排查消防泵房、配电室等相关作业空间和作业设备的事故隐患。特别针对隐患治理环节，要严格按照安全生产法律法规要求和本单位实际情况制定切实可行的隐患整改制度，隐患治理过程中要采取相应的安全防范措施，在事故隐患治理完成前，禁止无关人员靠近风险点位或场所，防止事故发生。
