醴陵佳欣鞭炮烟花制造有限公司
“10·1”一般机械维修爆炸事故调查报告

醴陵市人民政府事故调查组

2024年12月31日

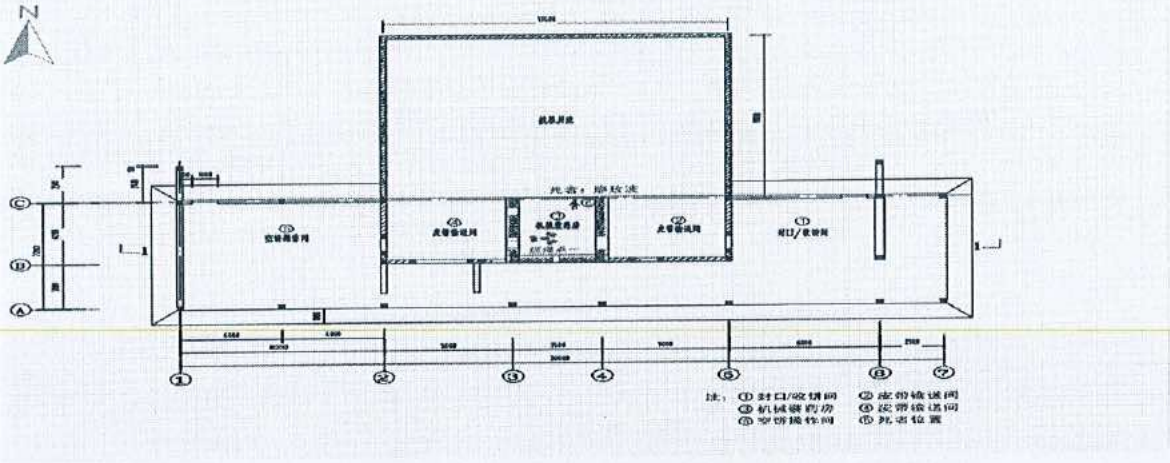
图 1 事故现在平面示意图

事故地点位于醴陵佳欣鞭炮烟花制造有限公司119#机械装药/封口工房，事发位置详见下图。
