乌恰县浙江天增建设集团有限公司“8·3”一般车辆伤害事故调查报告

2024年8月3日15时28分许，浙江天增建设集团有限公司在乌恰县阿克塔什铁矿+3125回风井东北方向350米左右废料场处发生一起车辆伤害事故，造成1人受伤，后送医抢救途中死亡，直接经济损失150万元。

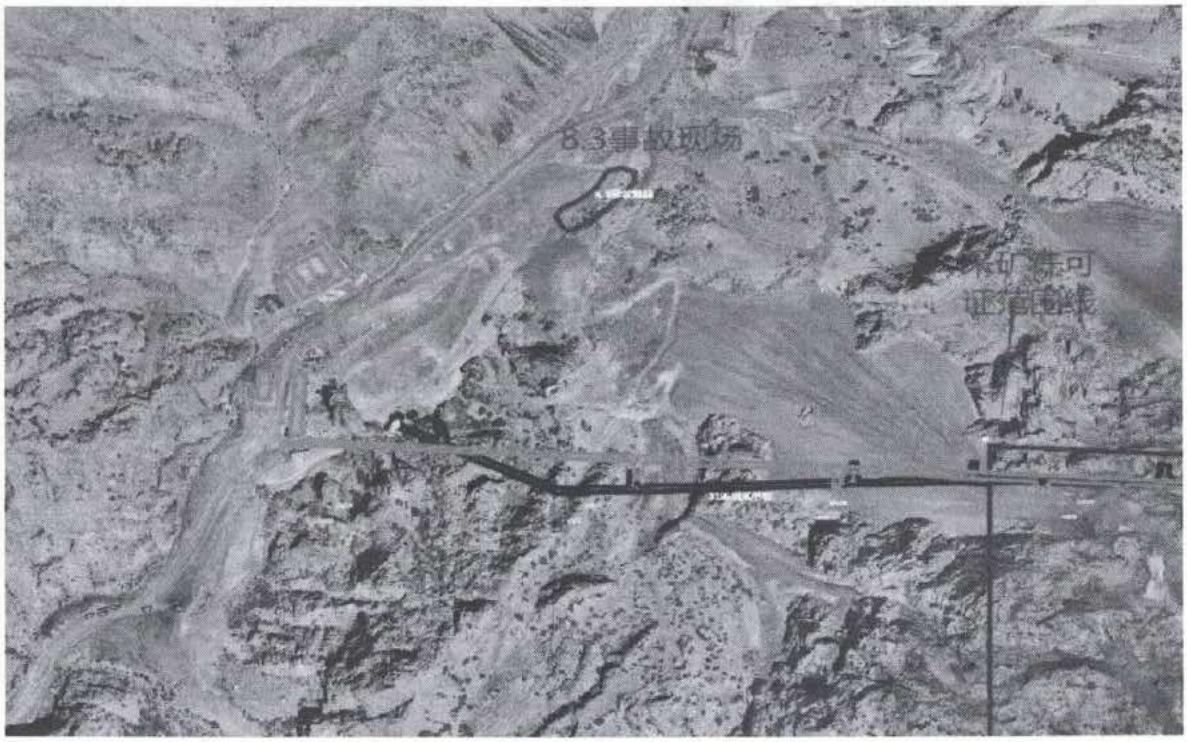
15时20分左右，冯俊国启动了车牌号为新30工04265的装载机，冯俊国将装载机倒至废料场旁路旁，因装载机不是通过钥匙启动，冯俊国未将装载机熄火，将铲斗收起离地约30公分，为防止车辆溜车，下车后冯俊国用两块长约30公分的石块放置于装载机轮胎下对装载机进行了固定，随后冯俊国便去协助赵增坤、钟云金、袁春宝、张凤才将第一根槽钢抬到装载机铲斗上，接着5人继续准备搬运第二根槽钢到铲斗上，赵增坤、钟云金负责抬的槽钢西侧，袁春宝、张凤才负责抬的槽钢东侧，冯俊国在槽钢中间抬着，此时张凤才、钟云金、冯俊国3人背对着装载机方向，5人由北向南将槽钢抬向装载机铲斗。

15时28分，赵增坤发现装载机在溜车，此时铲斗距槽钢约3米，便喊到“唉、唉、唉...”提醒大家避让，赵增坤、钟云金，袁春宝、张凤才分别向两侧避让成功，冯俊国避让不及时，被铲斗撞倒，后被装载机东侧两个轮子先后从身体上压过，造成冯俊国受伤，后送医抢救途中死亡，装载机从冯俊国身上压过后继续向前溜，碰到前面的杂物阻挡后停止溜车，但未熄火。

冯俊国在装载机驻车制动系统有故障的情况下，在发动机未熄火、铲斗未落地的情况下离开驾驶室，采取制动方式不正确，导致装载机出现溜车致使事故发生。

原因分析：此次事故中的装载机属于项目部闲置设备，冯俊国不清楚装载机的性能状态，在发现停车驻车系统失效的情况下，在发动机未熄火、铲斗未落地的情况下，使用两块岩石充当驻车器制动，在往铲斗中放置槽钢，导致装载机重心前移，越过驻车岩石，发生溜车。

（一）各企业单位要深刻汲取事故教训，举一反三，做好大型机械设备的安全管理工作，禁止非岗位操作人员操作大型机械设备的行为，在项目部例会、职工大会、班组会上着重强调，严格落实大型机械设备的安全生产管理制度和操作规程，强化一线安全管理监管力量，坚决杜绝无证驾驶。
