沈阳觅屿宴会有限公司“7·10”
坍塌一般事故调查报告

2021年7月10日16时10分左右，位于沈阳市铁西区景星北街38号Z广场国际文化创意产业园4#楼（沈阳北富机械制造有限公司原 4#厂房），沈阳觅屿宴会有限公司在楼体改造装修过程中，发生一起坍塌事故，造成1人死亡、1人轻伤，直接经济损失220余万元。

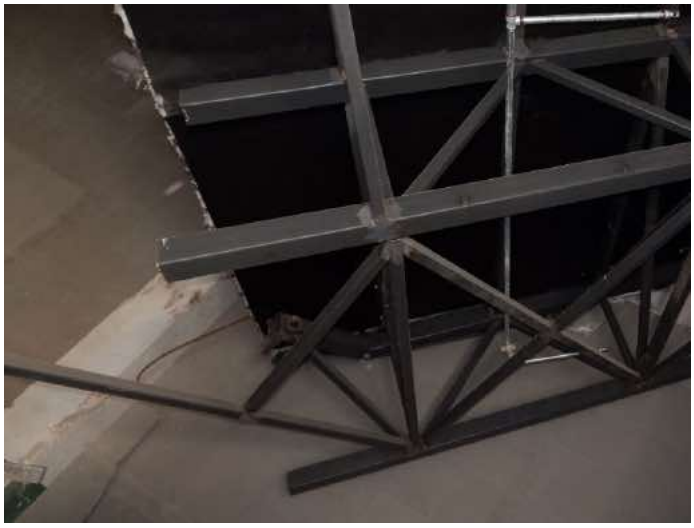
经综合分析，该工程最先出现的破坏位置为钢桁架上下弦杆相对应位置存在未焊满及接头不良等缺陷的对接焊缝，此破坏进

而引起部分支座节点位置破坏、与支座连接位置斜腹杆弯曲、系杆次梁与弦杆焊接位置破坏、新增托梁受扭破坏等问题，最终导致楼面板坍塌。（具体见附件 2: 《鉴定报告》）

图 1　1、2 轴桁架上下弦杆拼接焊缝处断裂

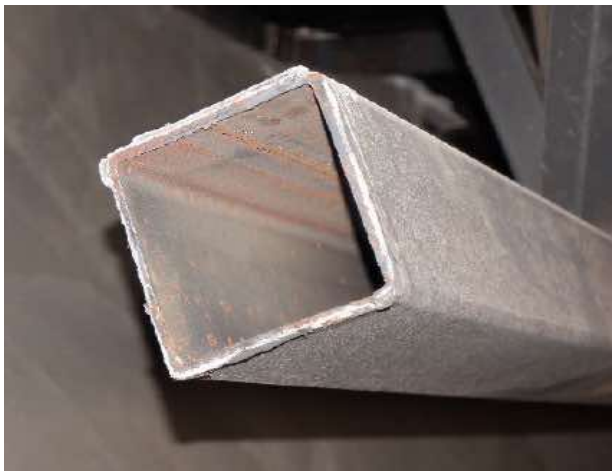
图 2、图 3　1 轴桁架上下弦杆拼接焊缝处断裂位置，焊缝未焊满，接头不良

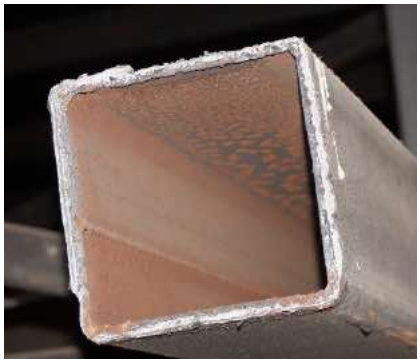
图 4、图 5　2 轴桁架上下弦杆拼接焊缝处断裂位置，焊缝未焊满，接头不良

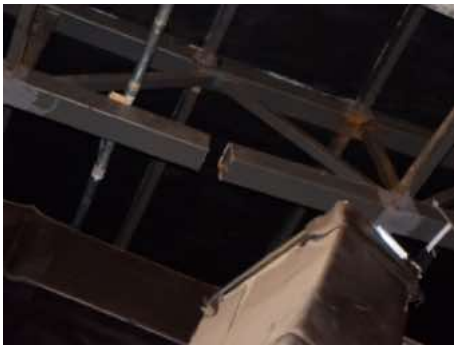
图 6、图 7　9 轴桁架下弦杆拼接焊缝处断裂位置，焊缝未焊满，接头不良

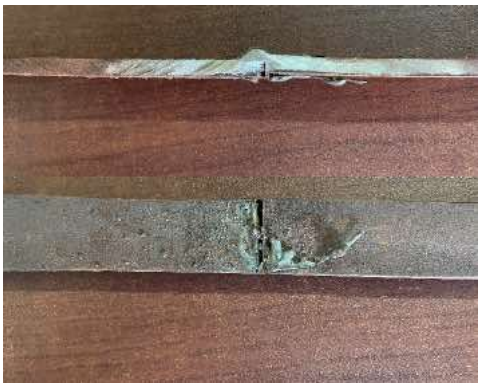
图 12 未满焊焊缝剖面
