乌海乌达中色十二冶金建设有限公司“5·4”一般车辆伤害事故调查报告

乌海市政府事故调查组

2026 年 7 月 7 日

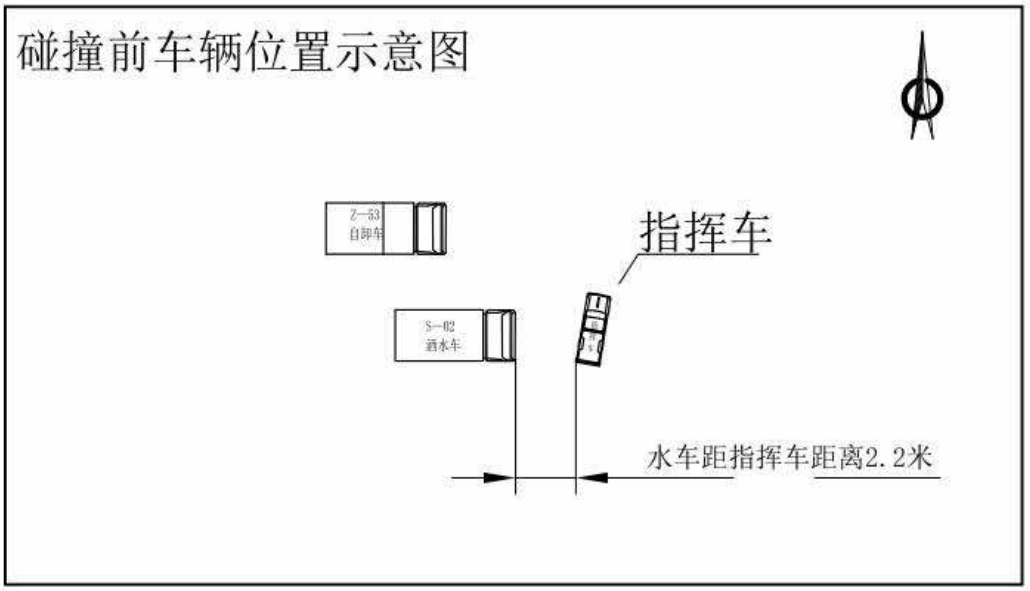
图 1 碰撞前车辆位置示意图

16时25分，矿用自卸车队长张某刚驾驶生产指挥车南北向停放至2号洒水车正前方约2.2米处，准备发放出煤牌。沈某驾驶53号矿用自卸车平行停至2号洒水车左侧，下车步行至生产

指挥车左侧后门处领取出煤牌。

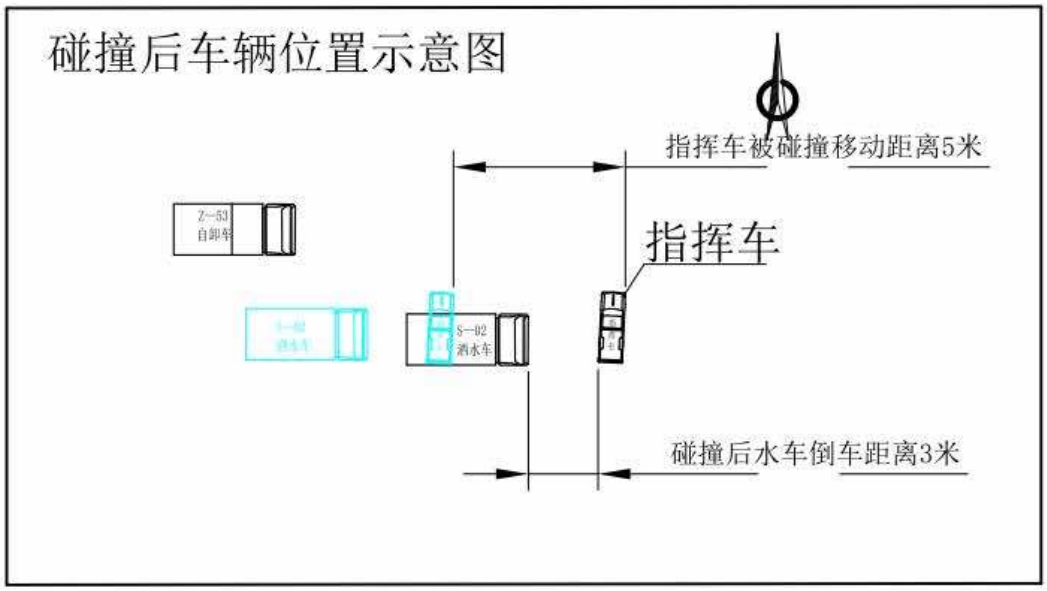
图 2 碰撞后车辆位置示意图

16 时 26 分左右，2 号洒水车司机史某山听到 50 号洒水车司机张某亮在对讲机中呼叫“我车没水了，谁有水？接替我去给 18 号挖掘机洒水降尘”。史某山询问其位置后立刻启动车辆向前行驶，撞到了前方正在领取出煤牌的矿用自卸车司机沈某和生产指挥车并向前推行约 5 米，后倒车 3 米后停止。

2号洒水车驾驶员史某山启动车辆前未先观察周围有无人员或障碍物，再鸣笛，即启动车辆向前行驶，撞推停在前方的生产指挥车，造成正在指挥车左侧领取出煤牌的矿用自卸车司机被挤压致死，是本起事故发生的直接原因。
