关于辛集市锦奥再生资源利用有限公司“4·19”火灾事故的调查报告

辛集市人民政府：

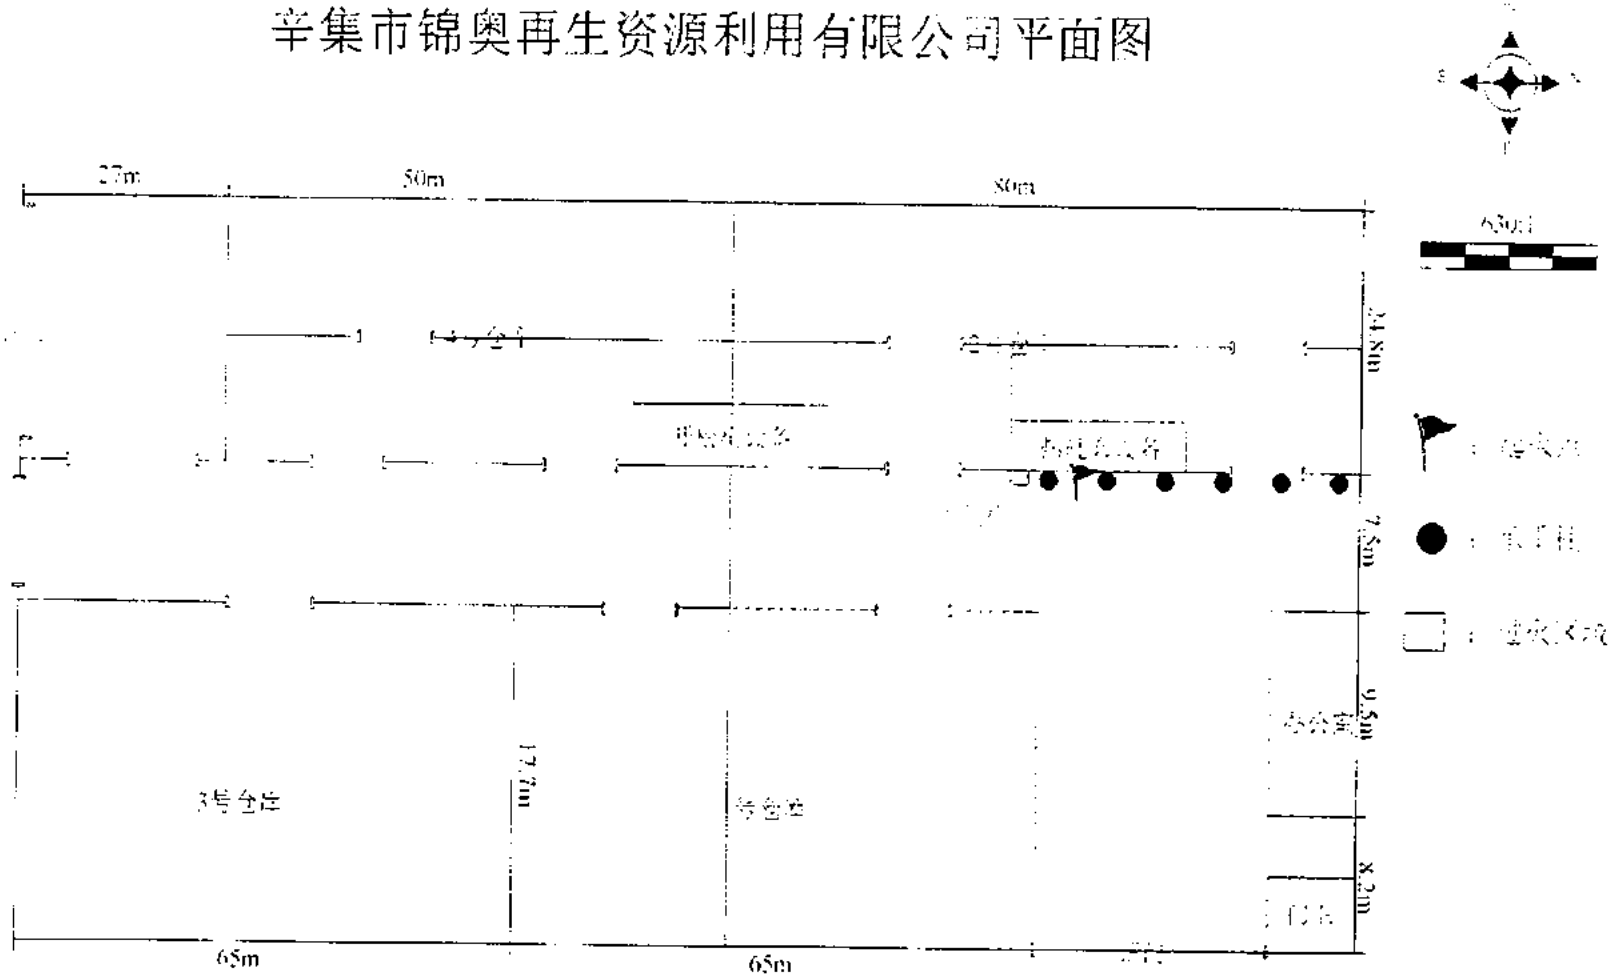
辛集市锦奥再生资源利用有限公司平面图

该公司占地南北长约 150 米，东西宽约 50 米。主要建筑包括门卫室、办公室及 4 个仓库。仓库建筑结构为砖混结构，顶部为彩钢板。建筑布局为北侧由东至西为办公室、门卫室，东侧由北至南依次为公司大门、1 号仓库、3 号仓库，西侧由北至南依次为 2 号仓库、4 号仓库，南侧为卸货区。
