洪江安江湖南省洪江市锰业有限责任公司“10·5”一般高处坠落事故调查报告

发布时间：2025-12-22 09:27　　信息来源：洪江市应急管理局

“10•5”一般高处坠落事故调查报告

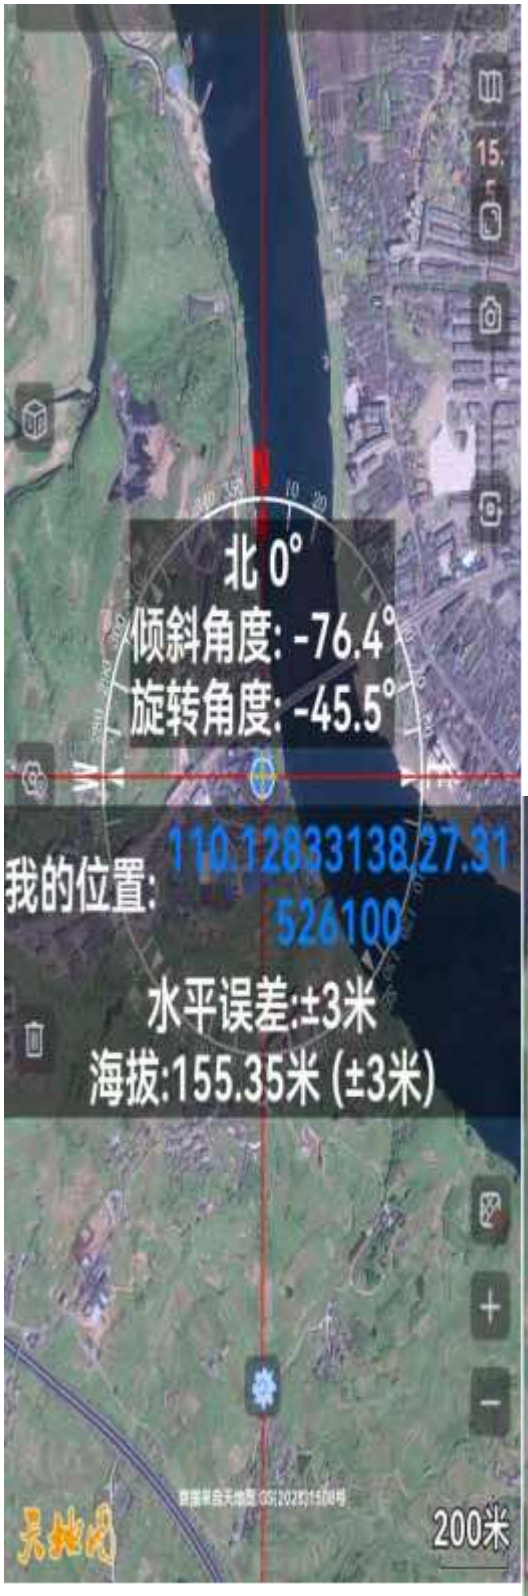
9时许，因螺丝锈蚀严重，用手电钻拧不下来，向＊林便去电解车间屋顶通风天窗处取撬棍（撬棍等工具前一天放在通风天窗处）拆除，9时2分4秒，当向＊林取了撬棍沿屋顶转身走到瓦檐边（从电解车间东南侧屋顶往西北侧数第7根工字钢柱顶部的屋檐临边）时，由于此处瓦檐下面的水槽已拆除，瓦檐临边失去支撑（没有檩条和椽子），塑料瓦承受不了其体重而向下弯曲，向＊林瞬间失去平衡顺势坠落，向＊斌听到响声后朝向其林方向看去，看到向＊林在坠落瞬间右手还抓住原水槽支架悬挂了一下，但没抓牢从8.5m高的屋檐边直接坠落到地面。

事故现场位于洪江市安江镇河西建华路125号，洪江市锰业有限责任公司的电解车间瓦檐临边，坠落的落地点为电解车间第7根工字钢支柱处与木工车间之间的过道处，地理坐标为：东经110°7′42″，北纬27°18′55″。此处的工字钢支柱与木工车间的砖柱相距1.5m，工字钢支柱高度8.5m(坠落高度)，屋顶瓦檐超出工字钢支柱0.4m,木工车间的屋檐超出砖柱0.4m, 坠落点处瓦檐临边与木工车间屋檐临边相隔0.7m，每根工字钢支柱顶部焊有一根镀锌钢管（水槽托架）并搭设在木工车间屋檐上，原来的水槽和木工车间屋檐处的塑料瓦已于10月4日全部拆除。

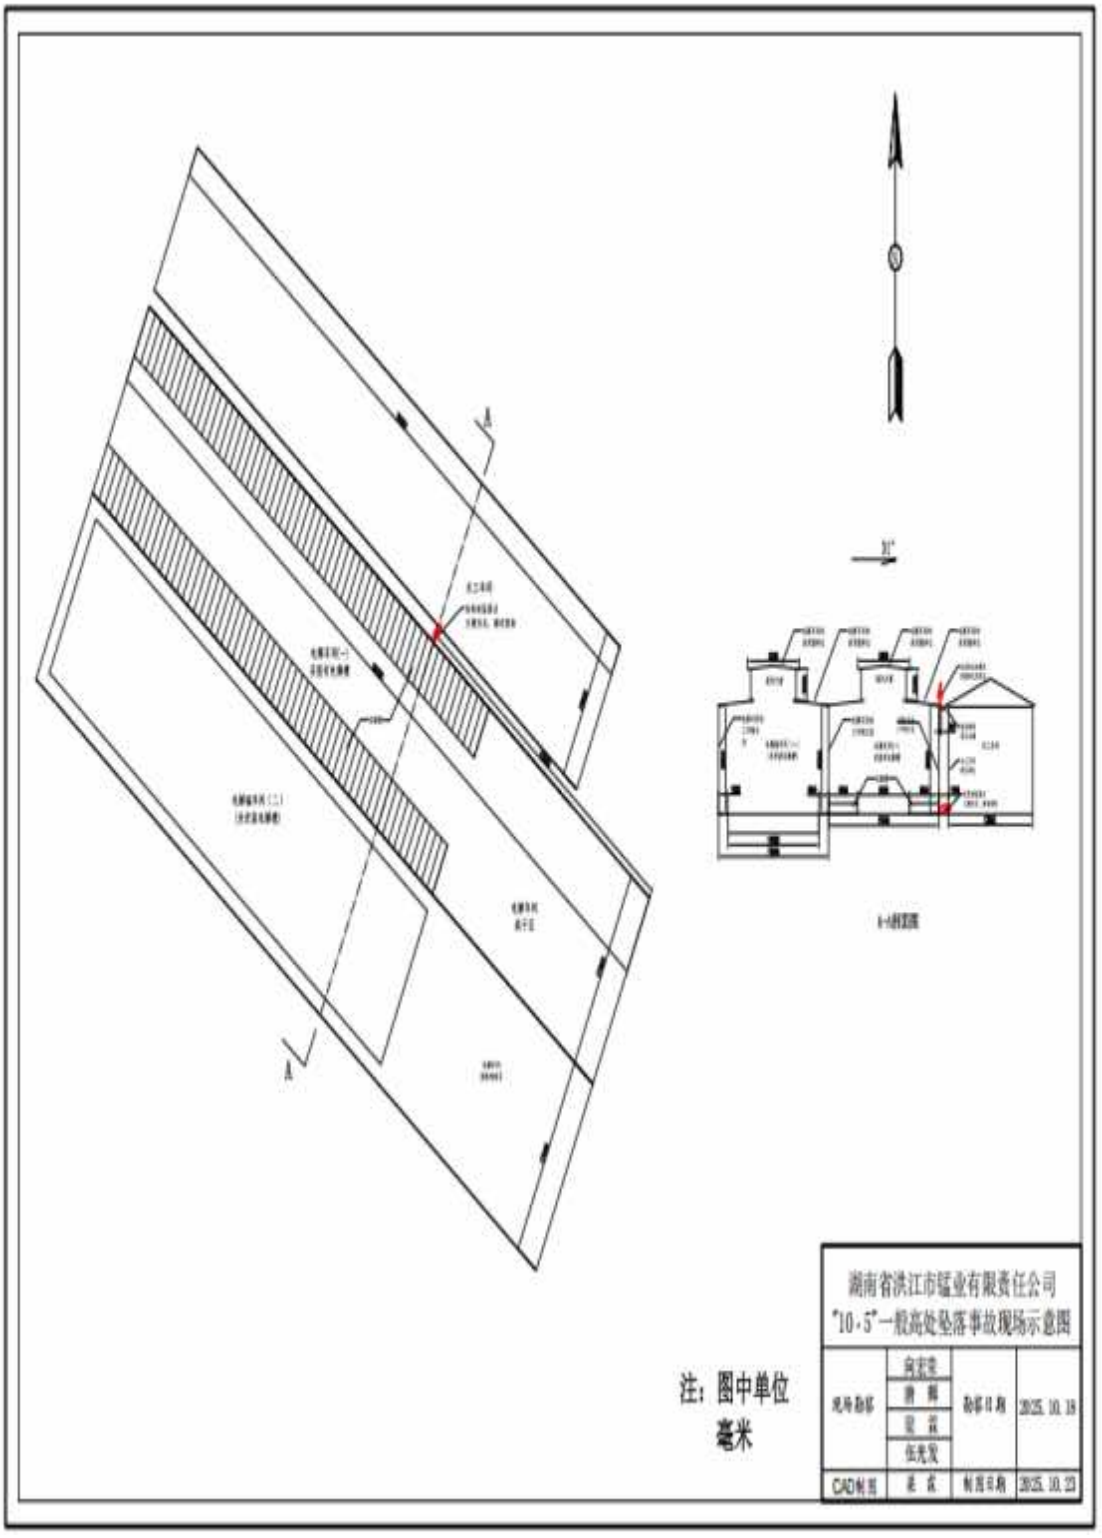
洪江安江锰业有限责任公司“10·5”一般高处坠落事故现场示意图

根据事故目击人指认，死者坠落至地面后，身体左侧触地，头部朝木工车间一侧，脚朝电解车间一侧，现场可见地面有一叠白色布袋（据向＊斌讲述，此布袋是事发后从木工车间拿来垫在向其林头部的），布袋距临近的工字钢柱2m，布袋北侧2.1m处有一顶安全帽外壳弹落在地，布袋东侧0.6m处有一个安全帽的内衬。

屋顶坠落处及周围施工现场未见任何安全防护设施。
