通道侗族自治县菁芜洲镇华森木材加工厂“12·23”一般机械伤害事故调查报告

发布时间：2023-04-03 15:57　　信息来源：通道县应急管理局

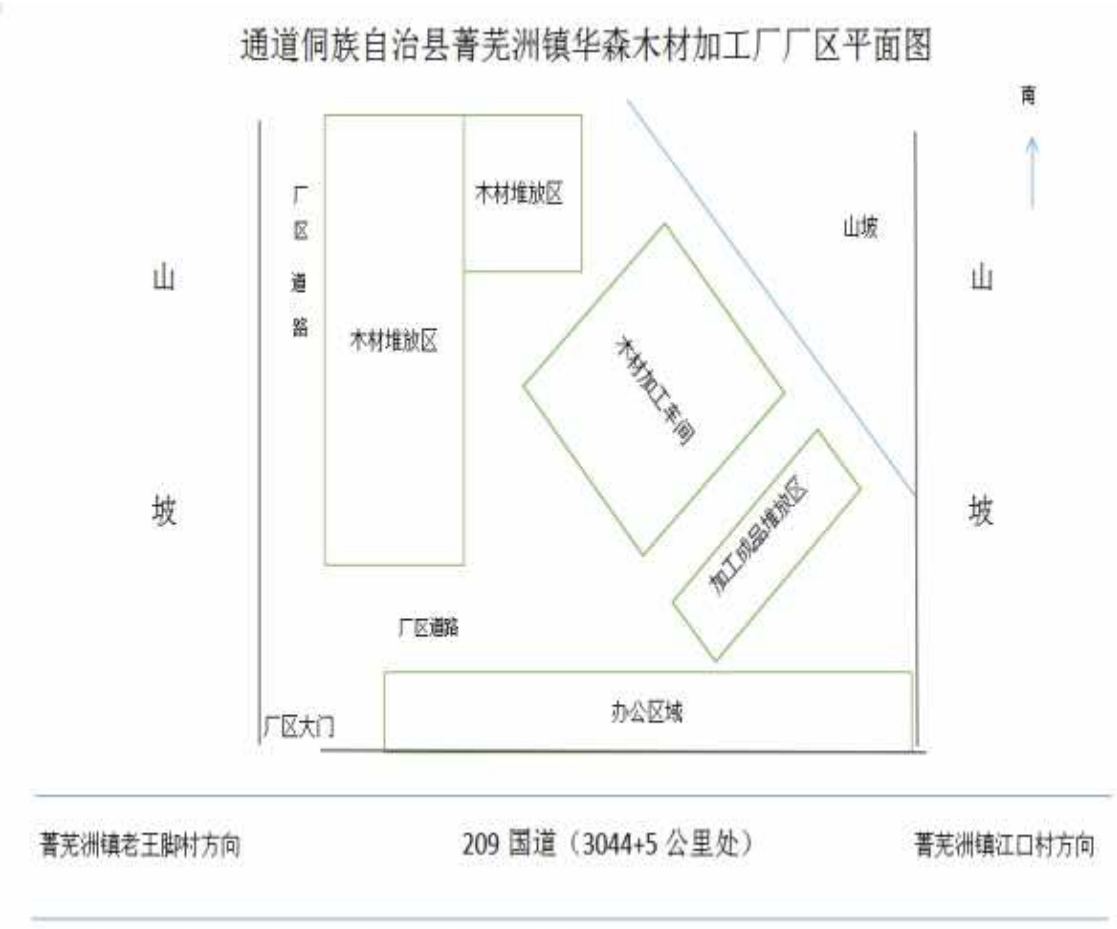
加工生产车间图片

事故发生在华森木材加工厂生产加工车间，地理位置为：东经109°42′46″，北纬26°15′10″。该厂生产加工车间为开放式钢架棚，面积约400平方米，内有4台旋切机，该机器由一名工人操作（原材料由其他工人放到传送带上），机器附近未见相关的规章制度及相关岗位的操作规程。
