中州建设有限公司“12·13”一般高处坠落事故调查报告

中州建设有限公司

“12·13”一般事故调查组

2026 年 1 月 16 日

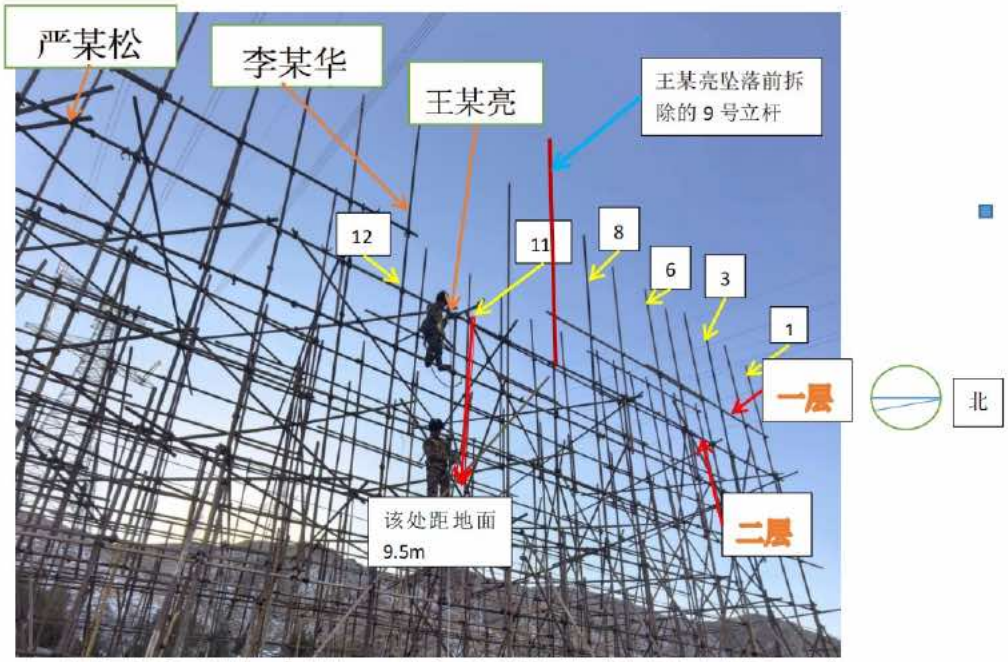
2025年12月13日8时许，中州公司组织相关作业人员在运煤专线摩尔沟收费站往南500米处拆除跨越京藏高速的施工脚手架。在拆除脚手架作业过程中作业人员使用单钩安全带、现场未设置生命绳和防坠网，施工作业人员王某亮于8时54分前独自完成9号立杆拆除工作后，王某亮在未固定安全带（行走路线上方无水平杆，现场未设置生命绳，不便于固定安全带），且11号立杆、9号立杆已拆除的条件下，沿着第一排第二层大横杆向南侧行走至11号立杆位置处身体失稳发生坠落。坠落点下方未设置安全防护措施导致王某亮直接坠地（坠落现场王某亮安全帽与本人分离，说明其在作业过程中未按规定将安全帽帽带系紧）。现场施工作业人员王某立即拨打120急救电话，9时16分120救护车赶到，送至乌海市人民医院抢救，11时医院宣布死亡。

注：上述图片中严某松、李某华、王某亮示意的位置为事故发生时的位置；从北向南依次排序，第一根为1#立杆；从事故发生时最上面为第一层水平杆，依次向下排序。
