怀化市鹤城区湖南天庆文化传媒有限公司“4·14”一般触电事故调查报告

鹤城区人民政府事故调查组

2024 年 8 月

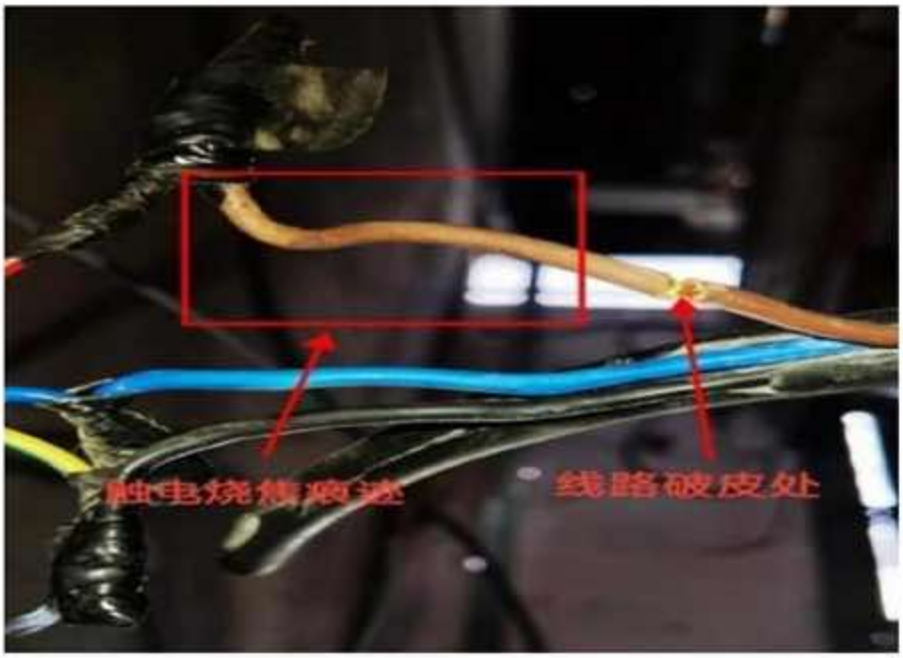
图 2

2.事故作业现场情况。现场室内空间狭小，室内一面为建筑墙体，一面为广告隔板（由钢架结构组成，用于固定隔板），作业间距（建筑墙体与广告隔板间隙）80厘米左右，内部有多股线路汇集，线路较凌乱，且无明显标识（见图2）；死者低压搭火点电缆上有明显触电烧焦痕迹，且该相导线破皮裸露（见图3）；死者从二层电梯间窗口处进入作业现场(进行搭火作业)(见图4、图6)；作业现场有死者遗留作业工具（见图5）
