綦江古南重庆恒亚实业有限公司“9·19” 一般高处坠落事故调查报告

2024年9月19日7时55分许，重庆恒亚实业有限公司熔铸一车间在进行屋顶维修作业过程中，发生一起一般高处坠落事故，造成1人死亡，直接经济损失180万元。

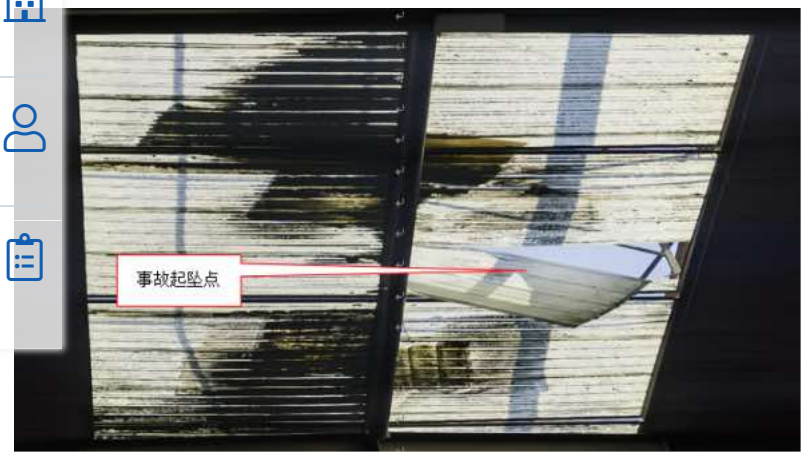
图3 熔铸一车间事故区域全景图

事故现场位于重庆綦江高新技术产业开发区北渡铝产业园重庆恒亚实业有限公司熔铸一车间中部地面，该车间东西朝向，长度约90米，宽度约2约18.6米。车间顶棚正中呈一字型铺设透明采光（瓦材质：玻璃纤维增强塑料），顶棚两侧斜面搭设彩钢瓦，车间中区顶棚有一块长约1.3米、宽约0.9米已经破损并斜向悬挂在屋顶。事故发生后，企业为配合抢救及恢复生产秩序，已对现场进行了清理，勘验时未见血迹。（见附图）

事故直接原因是：叶*森在恒亚公司熔铸一车间房顶进行高处维修作业过程中，未使用防坠安全带或者其他防坠类劳动防护用品，因站立位置的
突然破损塌陷，导致其坠落至车间地面受伤，经抢救无效死亡。
