宁都县梅江镇振平竹筷加工厂宁都县梅江街道振平竹筷加工厂“3·14”一般火灾事故调查报告

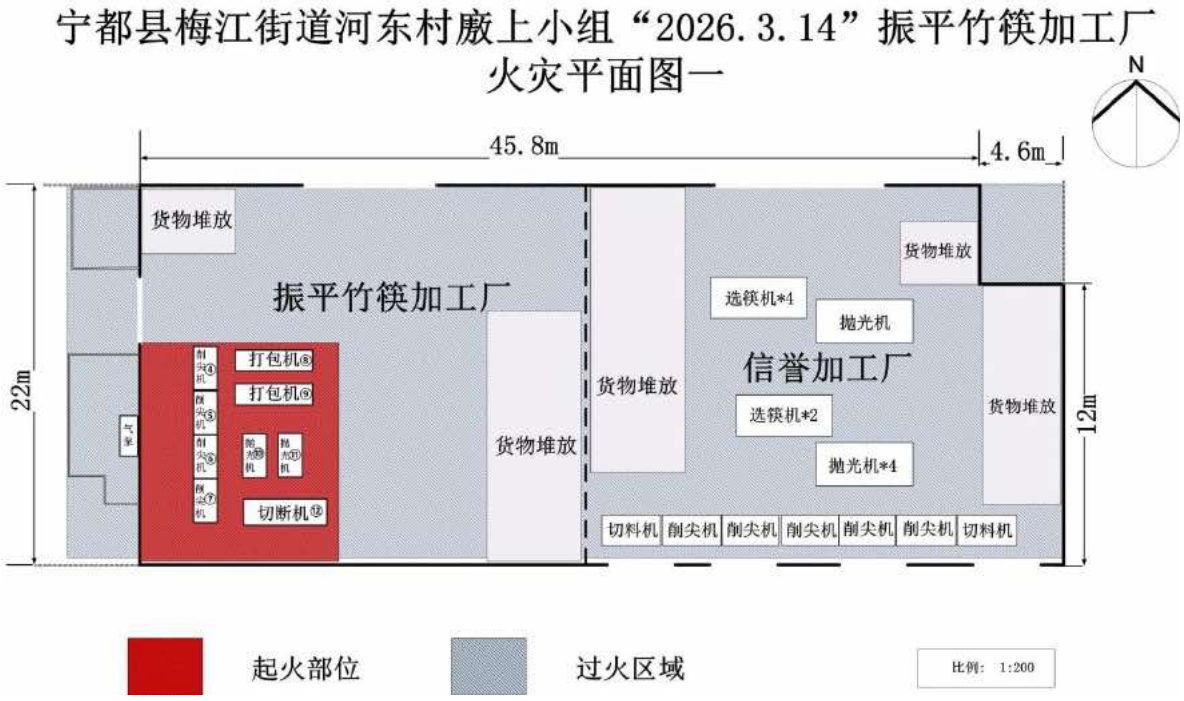
图3　现场平面图

时20分许；起火部位位于宁都县梅江镇振平竹筷加工厂西南区域机械设备处；起火点位于宁都县梅江镇振平竹筷加工厂西南区域机械设备5号削尖机处；起火原因排除外来火源、遗留火种、雷击等；综合认定宁都县梅江镇振平竹筷加工厂西南区域机械设备5号削尖机处电气线路故障引燃周围可燃物导致火灾。
