盘锦兴隆台盘锦恒泰丰石油机械制造有限公司“9·25”一般起重伤害事故调查报告

“9·25”一般起重伤害事故调查组

2025年12月2日

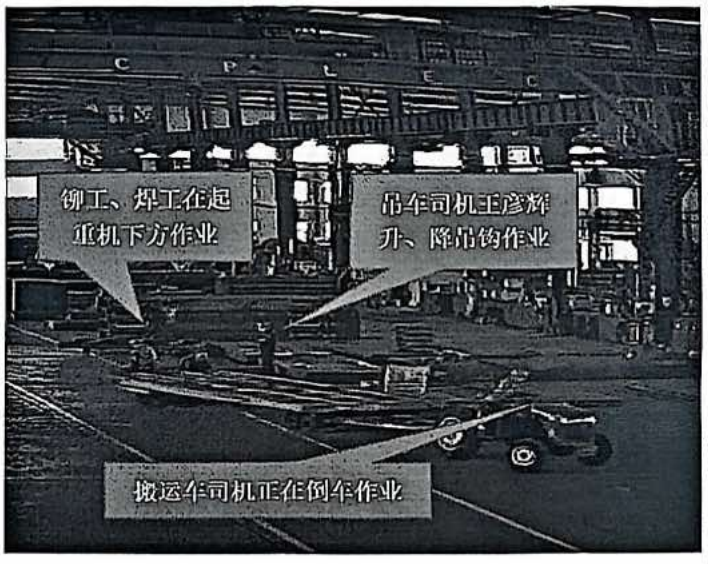
图-3

受车间主任赵宁宁指派，焊工杨威和铆工徐景亮（死者）使用起重机副钩将钢板吊运到事故发生地点之后，在起重机副钩下方对钢板进行测量划线和焊接前除锈作业，准备下一步进行钢板切割和焊接作业；同时，赵宁宁指派另一车间的起重机司机王彦辉来到现场，准备使用该起重机主钩吊装位于左侧的电缆钢槽；搬运车司机杨玉余准备将车辆倒车至起重机下方装运电缆钢槽。事故发前 5 秒时的现场监控视频回放截屏，如图-3 所示。

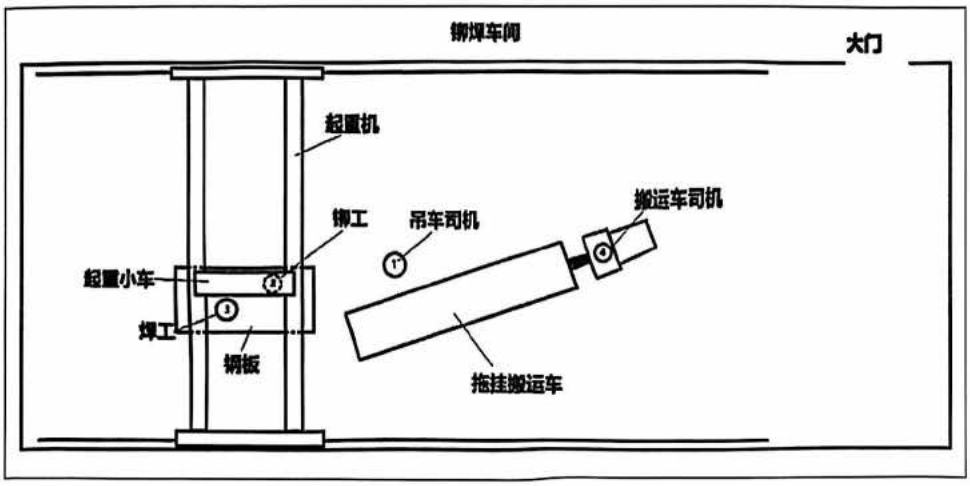
图-4

起重机司机王彦辉准备使用主钩吊装过道另一侧约3500kg的电缆沟槽，遥控操作主钩下降的同时使用按键快速档上升副钩，由于所站位置位于起重机下方，当时只专注主钩下降过程，没有抬头注意查看副钩上升位置，一只手始终按住副钩上升按键快速档位。15时21分39秒，听到副钩撞击小车架底部横梁声音后，这时右手才松开上升按键，这时副钩钩头坠落，砸中下方正在进行测量划线作业的徐景亮头部，致使其受伤倒在地上。事故现场俯面图，如图-4所示。

起重机副钩空载上升过程中，由于司机操作不当致使吊钩撞击小车架底部横梁坠落，坠落的吊钩砸中铆工徐景亮头部，经抢救无效死亡，是导致事故发生的直接原因。
