喀什经济开发区伊尔克什坦口岸园区新疆千路源汽车服务有限公司伊尔克什坦口岸分公司“1·31”一般物体打击事故调查报告（送审稿）

2026年1月31日13时03分许，喀什经济开发区伊尔克什坦口岸园区常州大道9号货场院内发生一起一般物体打击事故，造成1人死亡。

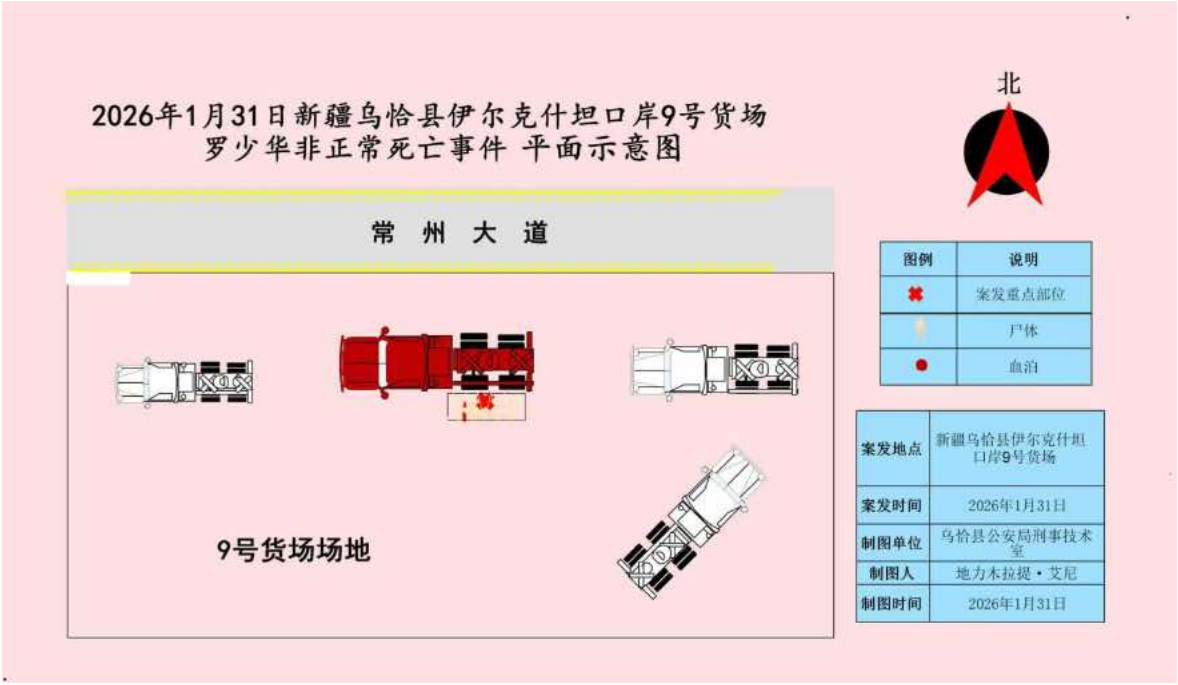
现场位于新疆乌恰县伊尔克什坦口岸 9 号货场；该货场坐南朝北，为室外现场，进入 9 号货场大门向东 100M 处为中心现场，中心现场位于 9 号货场东北侧卸货区，该区域停放 4 辆大型半挂车，重点部位于红色大型半挂车宁 E83932 主驾驶向东 7M 处肉眼可见一摊血泊，该车长 17.5M，宽 3M，车头朝西，车尾朝东，半挂车上面装载黄色塔吊标准节长 10.16M，高 1.13M，尸体头朝西脚着东，右侧头部接地面可见一滩血泊，上着蓝色工装外套，内着灰色毛衣，下着牛仔裤，双手戴橘黄色手套，脚着黑白相加运

罗少华作为货车司机，在未轮到本人吊装卸货作业的情况下，将捆绑货物的主、副绳解开，造成货物重心不稳发生滑落，是事故发生的直接原因。
