醴陵市湖南省万圣美烟花制造有限公司“6·5”一般火药爆炸事故调查报告

醴陵市人民政府事故调查组

2025 年 9 月 15 日

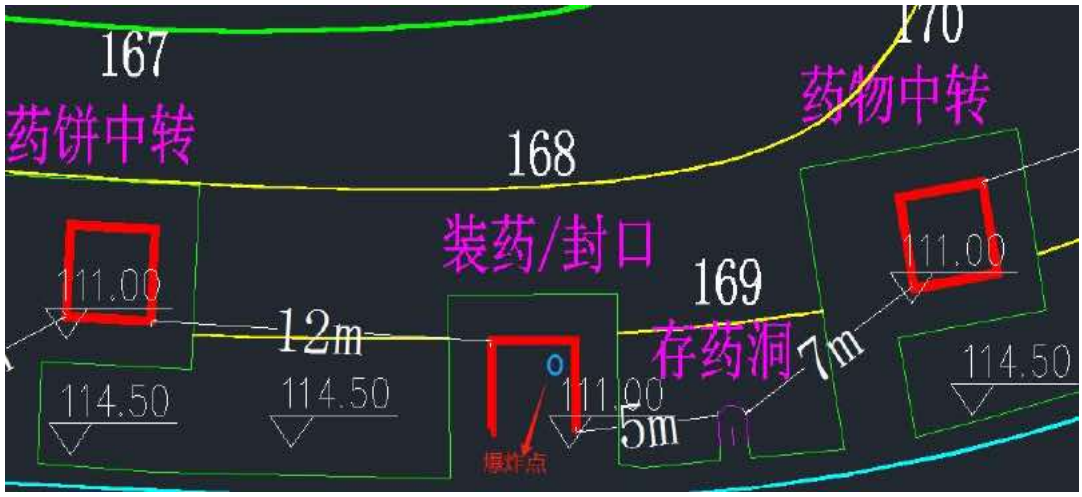
图1：事故现场平面示意图

*平）一人在工房内正常生产作业，无任何其他人员在现场。经公安和应急部门现场勘查，168#工房已全部倒塌，与168#工房相连的风雨走廊部分倒塌，其他周边工房未受损，作业人员被埋入事发工房废墟，后经救援人员清理后，发现作业人员部分肢体残骸，经公司安全员确认，死者系168#工房操作员钟*平。

事故地点位于湖南省万圣美烟花制造有限公司168#装药/封口工房，事发位置详见下图。

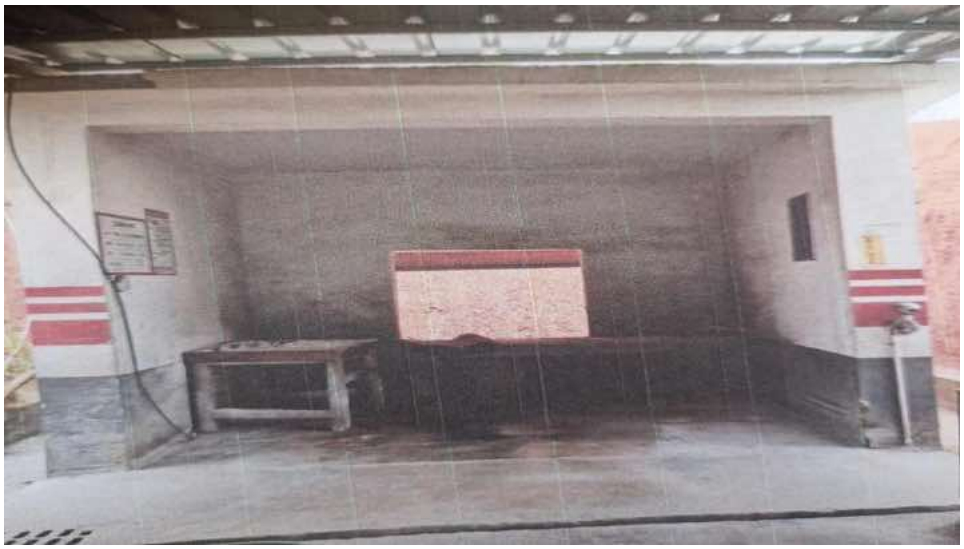
图2：168#装药/封口工房示意图

1.事发工房情况。工房图纸编号为168#装药/封口工房（危险等级1.1^{-1}，限员1人），工房结构为钢筋混凝土，内设手工装药操作台。

通过调取事故发生时168#装药/封口工房操作员工钟*平现场作业视频监控显示：2025年6月5日中午12时03分许，168#装药/封口工房操作员工钟*平手提一桶烟火药到工房操作台，使用塑料铲将桶内烟火药拨入至操作台上的装药盆内，在拨入烟火药时不慎发生爆燃，导致该工房整体倒塌，造成操作员工钟*平当场死亡。

员工钟*平进行烟火药装药作业时违规使用器具将桶内烟火药拨动至操作台上的装药盆时，因摩擦导致烟火药爆燃。
