昌吉市新疆××××旅游开发有限公司“11·16”房屋吊顶掉落一般事故调查报告

2023年11月16日10时55分，昌吉市××××旅游开发有限公司发生一起房屋吊顶掉落事故，造成1人死亡，5人受伤，直接经济损失150万元

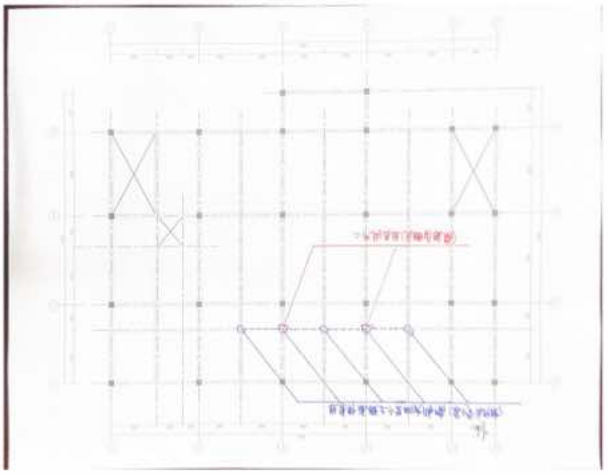
事故现场示意图（吊顶上部加砌块呈现“L”型掉落）

1.该建筑物一层小厅在装修拆除隔墙时，未将吊顶上部至梁底轻集料混凝土小型砌块一并拆除。

2.该建筑物一层小厅C轴向D轴2000mm处交3轴、C轴向D轴2000mm处交4轴处梁底设置二次构造柱后锚固植筋，后锚固植筋的埋置深合《混凝土结构后锚固技术规程》JGJ 145–2013中的相关要求。

3.该建筑物一层小厅轻集料混凝土小型砌块隔墙与梁底部交接处施工做法、工艺不符合《混凝土结构工程施工质量验收规范》GB50204中的相关要求。

综上所述，该建筑物2023年改造装修一层小厅吊顶未按相关技术规范规程进行施工造成上部墙体掉落。

××田园负责人李××，对原位于一楼大厅靠北侧的三间包厢进行改造，在去除三间包厢的隔墙及南面边墙时，未将位于中间两堵墙体和体靠近顶部的加气砖块全部去除，受外力影响时，屋顶荷载超载，是导致房屋吊顶掉落造成事故发生的直接原因。
