阜阳颍上“4•22”较大农村自建房坍塌事故调查报告

安徽省政府事故调查组

2024年4月22日13时34分许，阜阳市颍上县发生一起农村自建房坍塌事故，造成4人死亡、2人受伤，直接经济损失202.14万元。

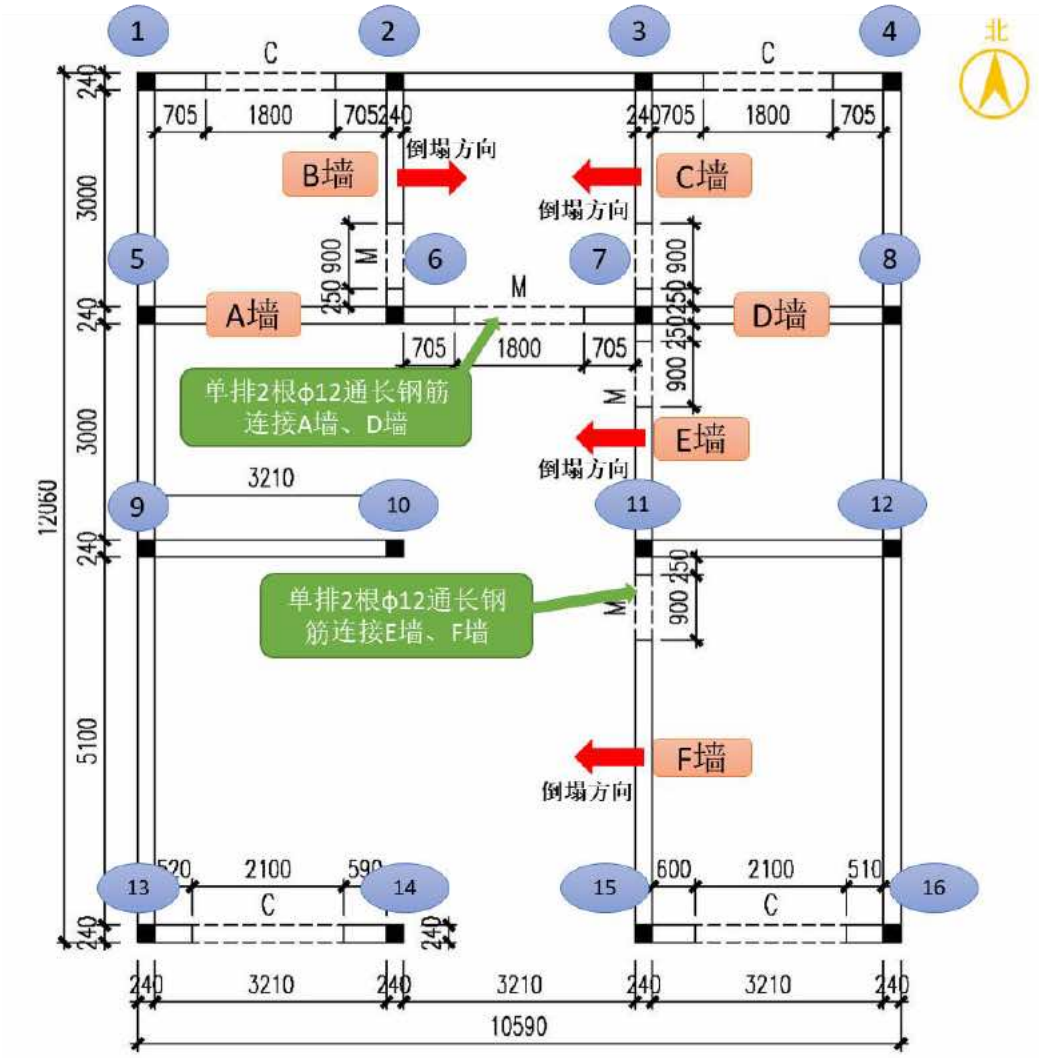
图 2 事故建筑平面图

至事故房屋内，李某业[1]施工队工人李某发、牛某义、张某伯、叶某友在事故房屋中间靠北房间浇筑地坪。此时，李某业[1]、饶某强、韩某素（饶某强妻子）位于事故房屋南侧房间。13 时 31 分许，李某业[2]在现场无人指挥的情况下，将第二斗混凝土吊运至事故房屋中间靠北的房间上方，混凝土料斗下降过程中，由于视线受到遮挡、且疏于观察，不慎将混凝土料斗冲撞到事故建筑北侧第一道内隔墙中间部分外露墙体通长过梁钢筋（6 号、7 号构造柱之间，见图 2），过梁钢筋受冲击后弯曲变形，拉拽两侧构造柱钢筋和砌筑的墙体拉结筋，导致内部隔墙接续坍塌，造成人员伤亡。

经现场勘察，事故房屋为砌体结构，建筑整体由西向东布置，东西长 10.35 米，南北长 12.06 米，一层墙高 3.33 米。截至事故发生时墙体砌筑高度一层，基础、回填土、地圈梁已完成。砖墙采用 240*110*50 毫米烧结实心砖、混合砂浆砌筑，内墙 1.3 米以上部分空斗砌筑，墙厚均为 240 毫米。纵横墙交接处均设置构造柱，砖墙与构造柱之间设置马牙槎，门窗洞口采用钢筋砖过梁（洞口顶设置 2 根ϕ12 通长过梁钢筋）。事故建筑入口位于建筑南侧，宽 4.5 米，南侧入口进入为两间布局，向北依次采用两间、三间布局，建筑东侧三间房间墙下布置地圈梁，地圈梁上的砖砌内墙（C 墙、E 墙、F 墙）向西倒塌，墙体下部与圈梁分离，建筑北侧房

屋南侧两面墙体（A 墙、D 墙）局部倒塌；西北角房屋的东侧内墙（B 墙）向东倒塌。

事故建筑共设置 16 根构造柱，每根构造柱设置 4 根ϕ14 的纵向受力筋，纵向受力筋上每隔 200 毫米设置ϕ6 的箍筋，每根纵向受力筋的底部均存在不同程度的搭接，搭接长度约 200 至 400 毫米不等,纵向受力筋与墙体连接处每隔 400 毫米均设置拉结筋。16 根构造柱钢筋中，6 号、7 号、11 号、14 号、15 号构造柱钢筋均发生不同程度破坏，其余构造柱钢筋基本保存完好，其中 6 号构造柱钢筋向西南侧倒塌，与墙体拉结筋均被破坏；7 号构造柱钢筋向西侧弯折；10 号构造柱钢筋整体随墙体由东向西倒塌，构造柱底部与圈梁上预留钢筋搭接处破坏；14 号、15 号构造柱钢筋向北侧弯折（事后救援破坏），与底部圈梁连接较为完好。

事故建筑南北向、东西向 4 面内墙均在门洞上方设置单排 2 根 ϕ12 的通长过梁钢筋，通长过梁钢筋贯通穿过倒塌墙体和内墙构造柱，未延伸至外墙构造柱。其中贯通 6 号、7 号构造柱的通长过梁钢筋整体拉弯，并与砖墙分离。贯通 7 号、11 号构造柱的通长过梁钢筋随墙体向西倒塌。

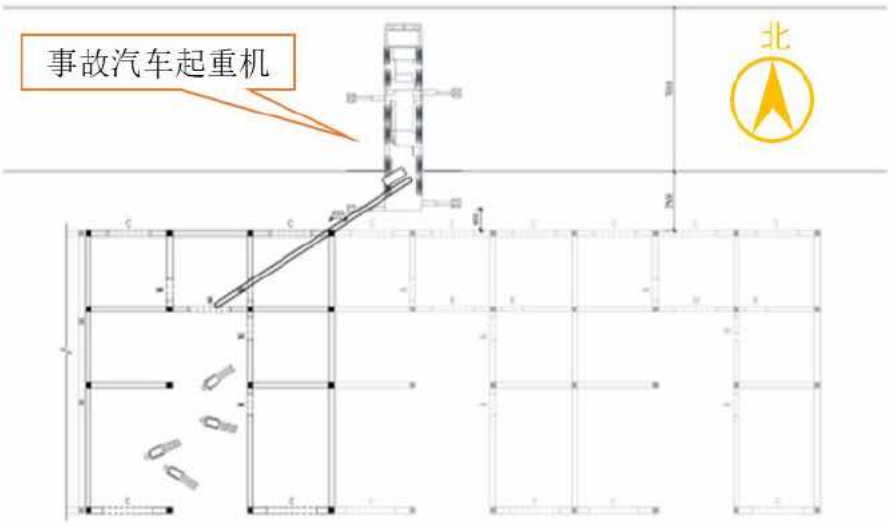
图6 事故中死亡人员位置示意图

事故造成 4 人死亡 2 人受伤，死亡人员信息如下：
