齐齐哈尔市铁锋区齐齐哈尔市聚龙实业有限责任公司“7•27”一般机械致害事故调查报告

日期：2026-09-24　来源：铁锋区应急管理局

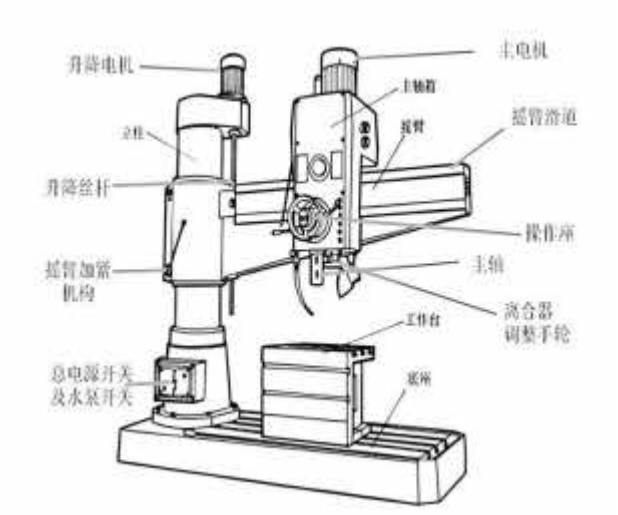
图3设备结构示意图

该设备主要用于机械加工零件的钻孔作业，主轴箱上配有电源及急停按钮（见图3、4）。根据生产需要，该设备于2026年6月8日从牡丹江中车金缘铸业有限公司（以下简称金缘公司）借用至齐车公司货车分厂，双方签署了设备借用证明。2026年6月11日，该设备迁至齐车公司货车分厂中梁生产线西区厂房，安装调试试运行后无异常。至事故发生前，该设备每日按要求进行点检、润滑及电器线路巡检等基础管理工作，使用期间未出现异常情况。金缘公司于2026年2月3日对该设备完成上一次定保，2026年5月7日完成上一次小修，两次验收结论均符合使用要求。下一次定保计划时间为2026年8月11日，事故发生当日该设备处于维护保养周期内。事故发生后，经现场测试，该设备电源、急停及钻孔等功能均正常，排除设备质量缺陷或故障因素。

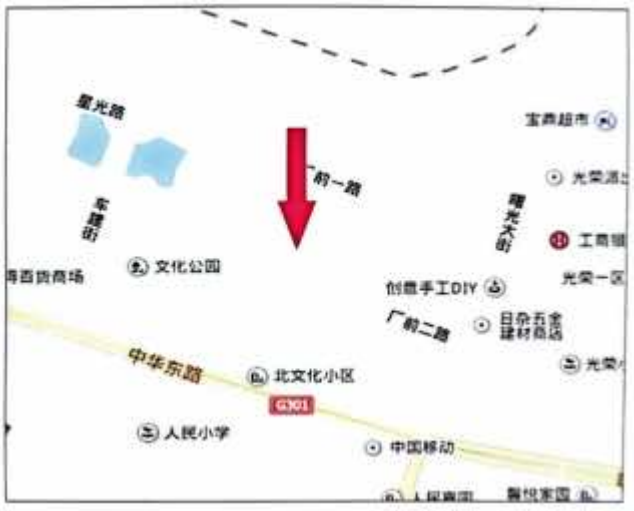
图5事故现场方位示意图

事故现场位于黑龙江省齐齐哈尔市铁锋区厂前一路36号齐车公司货车分厂中梁生产线西区厂房中梁钻孔-3工位西侧（见图5、6）。中梁钻孔-3工位位于厂房北跨安全通道南侧，从东向西第3立柱与第5立柱之间，距离北跨安全通道约10米，距厂房东门-1距离约40米。

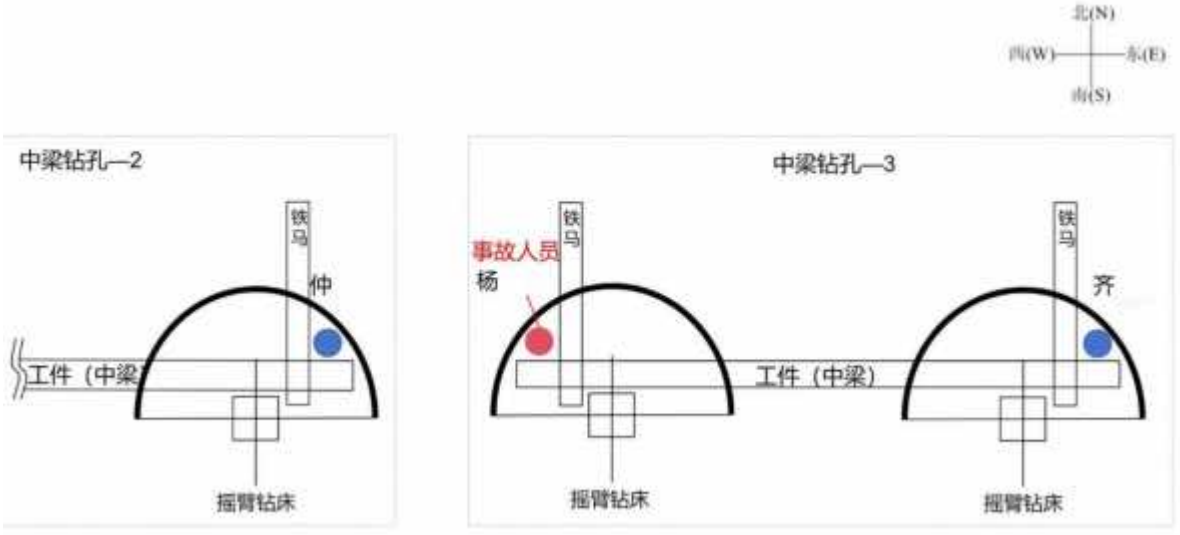
图16人员位置示意图

2026年7月27日7时55分许，聚龙公司杂品回收站摇臂钻床操作人员杨某鹏到达齐车公司货车分厂中梁生产线西区厂房中梁钻孔-3工位，准备上岗。8时许，齐车公司货车分厂中梁生产线西区厂房中梁钻孔工位工位长王某对该工位的操作人员进行了班前安全讲话，并组织操作人员对自身操作的摇臂钻床进行设备点检，点

检无误后开始当天的作业。当天的工作任务是与聚龙公司杂品回收站摇臂钻床操作人员齐某德共同完成4根C70E型敞车中梁的钻孔加工，其中杨某鹏负责操作中梁钻孔-3工位西侧摇臂钻床，对中梁西侧进行钻孔作业；齐某德负责操作中梁钻孔-3工位东侧摇臂钻床，对中梁东侧进行钻孔作业。上午11时30分许，杨某鹏与齐某德已完成2根中梁的加工任务，随后杨某鹏返回家中午休。下午13时30分许，杨某鹏到达工位现场，开始剩余2根中梁的加工作业。下午16时40分左右，齐某德首先完成第4根中梁东侧钻孔作业，清理完现场钻屑后，他查看杨某鹏的作业完成情况，发现其仍在进行钻孔作业，于是齐某德卸下钻头，前往工位南侧的砂轮机处打磨钻头。17时10分左右，与齐某德一起在砂轮机处打磨钻头的齐车公司货车分厂中梁生产线西区厂房中梁钻孔-2工位东侧摇臂钻床操作人员仲某业（见图16），在打磨完钻头返回工位的途中，发现杨某鹏趴在其操作平台西侧地面上，现场地面有大量血迹，杨某鹏操作的摇臂钻床主轴仍在旋转。仲某业立即按下该钻床的急停按钮，并呼喊工位长王某。王某听到呼喊后立即赶到现场，多次呼喊杨某鹏，但均未得到回应。
