西宁市城中区
西宁升平混凝土构件有限公司“11·26”
一般机械伤害生产安全事故调查报告

城中区人民政府事故调查组

2025年2月20日

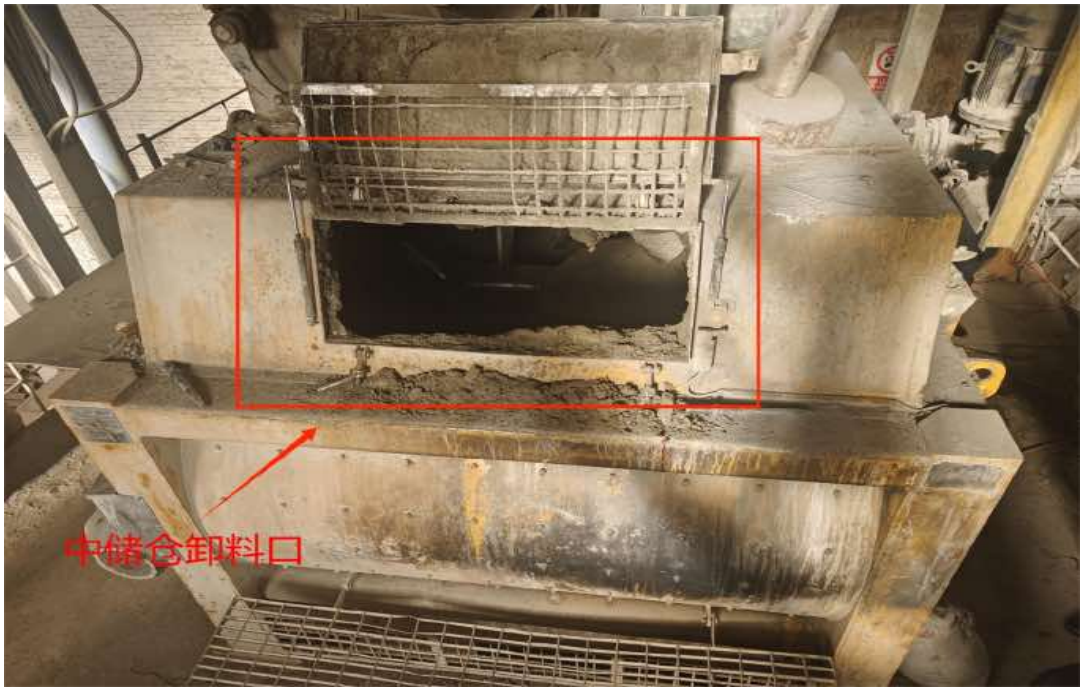
（四）事故现场勘查照片

2024 年 11 月 26 日（星期二）13 时整，机修工孙玉文与搅拌机操作员陈启娟、机修工孙玉成前往搅拌站中储仓卸料口查看机械情况，孙玉文发现卸料仓门冻结无法闭合，随后用小锤敲击仓门，但无效果，孙玉文提出进入中储仓内进行作业，其同事陈启娟、孙玉成在现场劝阻孙玉文不要进入，可以采用火烤熔解关闭仓门，13 时 19 分，孙玉文未听劝阻，进入中储仓内，再次敲击仓门过程中仓门突然闭合，仓门撞到孙玉文头部，导致事故发生。

根据事故调查组调查，机修人员孙玉文进入搅拌站中储仓卸料口机修作业时，敲击仓门过程中仓门突然闭合，仓门撞击孙玉文头部，是造成事故发生的直接原因。
