天津大佑建设工程股份有限公司“12•7” 一般高处坠落事故调查报告

来源：天津市武清区应急管理局 发布时间：2022-04-13 09:11

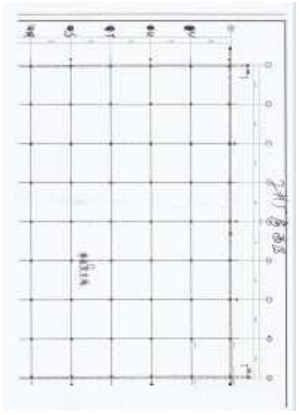
图1

1.事故现场位于2号厂房西区T-S轴、6-7轴区域内，主体首层钢结构高度约为11米（见图1、2）。现场检查安全绳（生命线钢丝绳）两端锚固方式为：钢丝绳一端连接为建筑物钢结构构件，另一端为钢管立杆，此钢管立杆下部底座为焊接的钢夹板，用于临时与钢结构构件固定。
