# 蓟州青甸洼蓄滞洪区工程与安全建设工程 平宝线路改桥工程项目施工“4•26” 一般跌落事故调查报告

蓟州青甸洼蓄滞洪区工程与安全建设工程

平宝线路改桥工程项目施工“4·26”

一般跌落事故调查报告

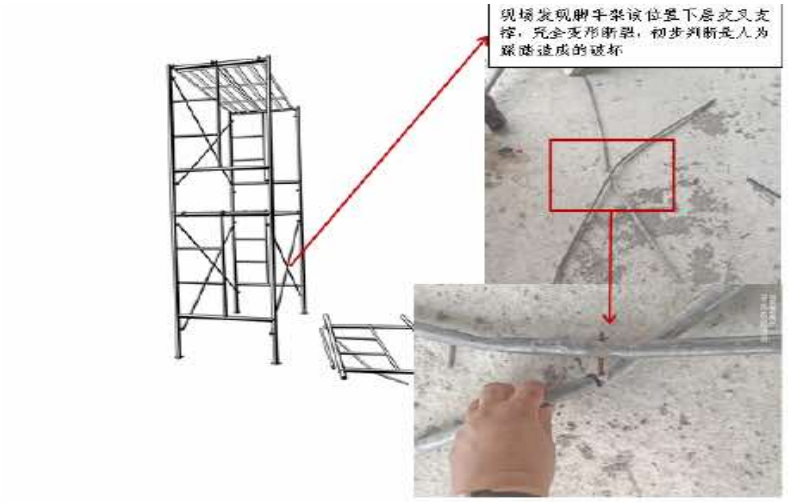
图7：交叉支撑破碎示意图

脚手架长180厘米、宽90厘米，立杆外径4.22厘米、壁厚0.26厘米，单层高度170厘米。现场发现脚手架下层交叉支撑完全变形断裂，判断是人为踩踏造成的破坏。（见图5、6、7、8）

交叉支撑镀锌防腐层完全剥落，钢管外壁大面积黄褐色锈蚀，管壁因电化学腐蚀持续减薄，有效受力截面大幅降低，杆件抗拉、抗弯折承载力严重衰减。杆件断裂端口平整，无明显塑性拉伸变形，属于锈蚀薄壁钢管受集中荷载作用发生脆性断裂；断裂位置为螺栓穿接受力节点处，该部位长期应力集中叠加锈蚀损伤，为杆件薄弱点。该交叉支撑设计功能仅为两层门架之间横向拉结、稳定架体结构，设计规范严禁人员踩踏、攀爬、站立承重；作业人员收工后违规踩踏该锈蚀交叉支撑向下移动，人体自重集中作用于锈蚀薄弱杆件，超出杆件极限承载力，直接造成支撑断裂。交叉支撑断裂后，两层叠放门式脚手架失去横向拉结约束，整体结构失稳，全部构配件散落分离、架体彻底散架，作业人员随散架平台跌落至硬质混凝土地面。
