沈阳纺织机械厂有限公司“3·6”一般触电 事故调查报告

沈阳纺织机械厂有限公司“3·6”一般触电事故调查组

2026年6月26日

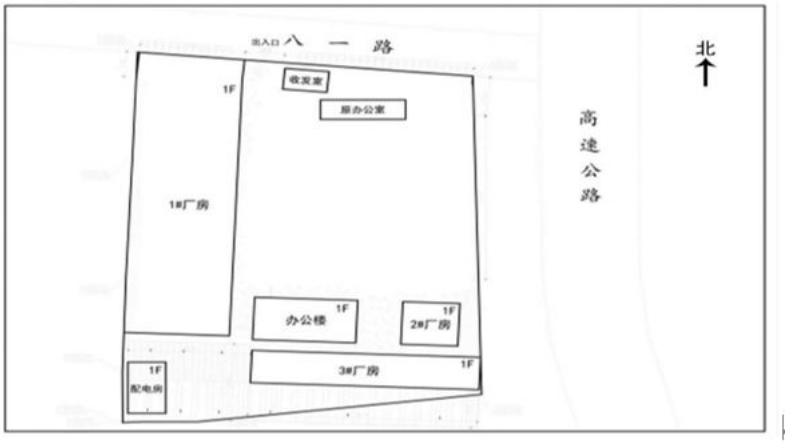
桥式吊车

事故现场为该厂3＃车间，该车间长63.71米，宽14.77米，高8.45米。3月9日苏家屯区应急管理局会同八一红菱街道办事处工作人员到场初期核查时，车间内有一台桥式吊车（吊车轨道高4.8米）及一台柜式配电柜。
