赣州大余县洞脑矿业有限公司“4·28”一般坠落事故调查报告

赣州市政府事故调查组

2026年6月

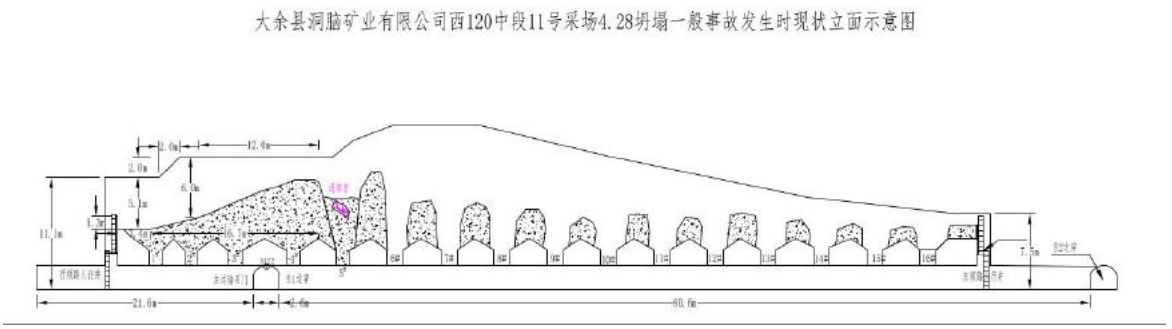
图 1 现场勘察照片

事故地点为洞脑矿业+120m中段北西带11号采场。该采场2025年4月25日编制了单体设计，是一个急倾斜薄矿脉采场，采用浅孔留矿法进行开采。2025年9月，在上采8m左右后，因矿脉变小暂停上采,并把采场内的矿石放完。2026年4月22日，该采场重新正式上采，由东向西共布设17个放矿漏斗，采场高度8m左右，1号至6号漏斗存在部分矿石，从7号漏斗至17号漏斗之间矿石已放空，处于空斗状态，西边架设两拨梯子用于人员上下，矿堆垫层上方架设一临时木平台用于临时扩帮作业，崩落的矿石用于铺设垫层，现场踏勘该采场时仅在西边布设一个梯子进行上下，东边未架设梯子，未见用于机械通风的局扇。

违反采场平场、漏斗放矿规范要求，进行超量放矿，且作业人员在11号采场5#漏斗上方作业时，未做好安全防护措施进行冒险作业，坠入漏斗被矿石掩埋是事故发生的直接原因。
