乌拉特后旗永清矿业开发有限公司“3·25”一般冒顶片帮生产安全事故调查报告

乌拉特后旗人民政府事故调查组

2026年6月12日

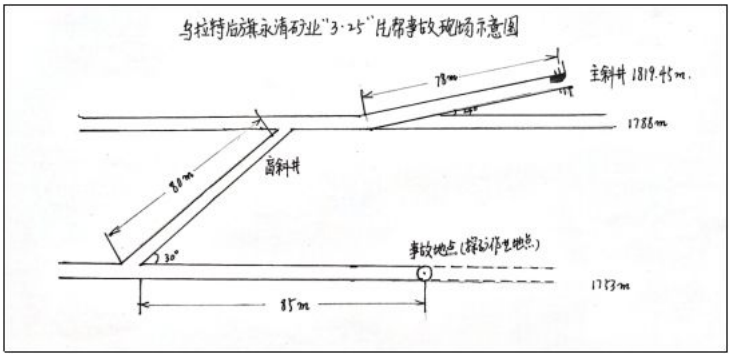
（五）事故现场情况

事故发生地探矿平巷宽2.6m，高2m，平巷内一侧安装了钻机，另一侧机液压泵站，在钻机液压泵站一侧有冒顶片帮落下的大小不一的岩石，察有长800mm×宽600mm×厚200mm和长700mm×宽500mm×厚450mm等数块石，巷道片帮处可见平整光滑的岩层片理面，钻探巷道为无支护裸巷，理裂隙发育，钻机前方存放了电缆。杨中林被救时，其身体位于场地狭机液压泵站一侧，事故现场无血迹。

事故的直接原因是：井下钻探平巷岩石不稳、节理裂隙发育且应力集中，作业单位在危险位置安装钻机，作业人员作帮失稳的岩石，杨中林擅自进入危险区域休息，被片帮矿岩砸压受伤，抢救无效死亡。
