长寿陕西于扬建筑工程有限公司“3·28”一般高处坠落事故调查报告

2025年3月28日11时10分许，陕西于扬建筑工程有限公司电焊工陈*民从升降机高处坠落后经长寿区人民医院120急救医生现场救治无效死亡。工亡赔付170万元。

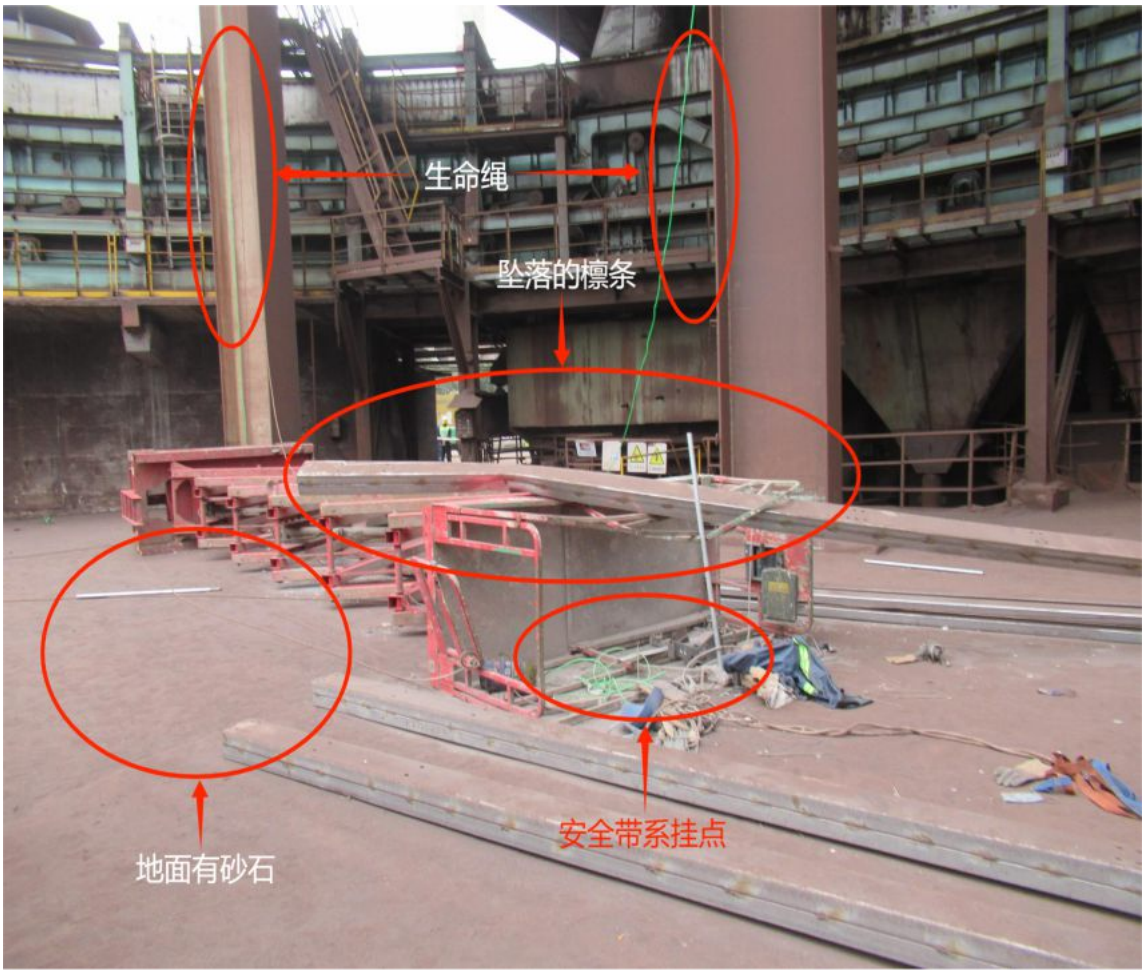
（1）事故升降机作业平台面向炼铁厂3#炼厂房待封闭作业面H钢立柱，向右侧倾倒在地（见图1），其外形尺寸长2.8m，宽1.3m，初始高度约2.74m。升降机作业平台底盘距地面约0.7m，剪叉机构举升高度约9.1m，作业平台距地面约9.8m，属于高处作业。人员坠落位置在升降机平台前方，安全带系挂在升降机平台防护栏上。一根檩条横穿过到升降机防护栏并压在升降机上。

檩条为2根长约10.8m的镀锌C型钢卷边对接点焊加工而成，重量约为140kg，C型钢设有定尺打孔，孔径约为15mm。厂房两端H型钢立柱上的垂直生命绳上未系挂类似防坠器等装置。

图1 事故现场升降机

高风速和湍流的情况。现场地面上有大量的烧结矿砂（见图1），夹杂着矿砂和尘土的大风导致现场作业环境复杂、视线受阻等因素，有导致登高车在举升至一定高度后，登高车基座稳定性差的风险存在。

综上所述，经事故调查组一致认定：于扬[illegible]公司员工陈*民在重庆钢铁炼铁厂3#烧结厂房紧身密闭项目安装檩条作业时，违规采用Φ10的螺纹钢自制挂钩吊具，用于檩条安装的吊装作业过程中挂钩突发变形，从檩条孔洞中滑脱，檩条右端坠落后撞向升降机，加之大风天气影响，导致升降机失衡倾倒；而未将安全带悬挂于垂直生命绳

四是针对现场实际情况进行风险分析，修改完善或者重新制定施工方案和安全技术方案，完善檩条等材料的吊装作业方案，强化生命绳、防坠器的使用。

五是结合现场施工环境、加强安全风险辨识，及时清除作业区域内影响安全的物质，保持作业区域地面整洁平整，减少环境因素对作业人员和设备设施的影响。
