[索引号]	11500221MB1806137Y/2026-00045
[发文字号]	无文号
[主题分类]	应急管理
[发布机构]	长寿区应急局
[成文日期]	2026-06-03
[体裁分类]	其他
[发布日期]	2026-06-03

长寿上海冯源建设发展有限公司“1•3”一般机械伤害事故调查报告

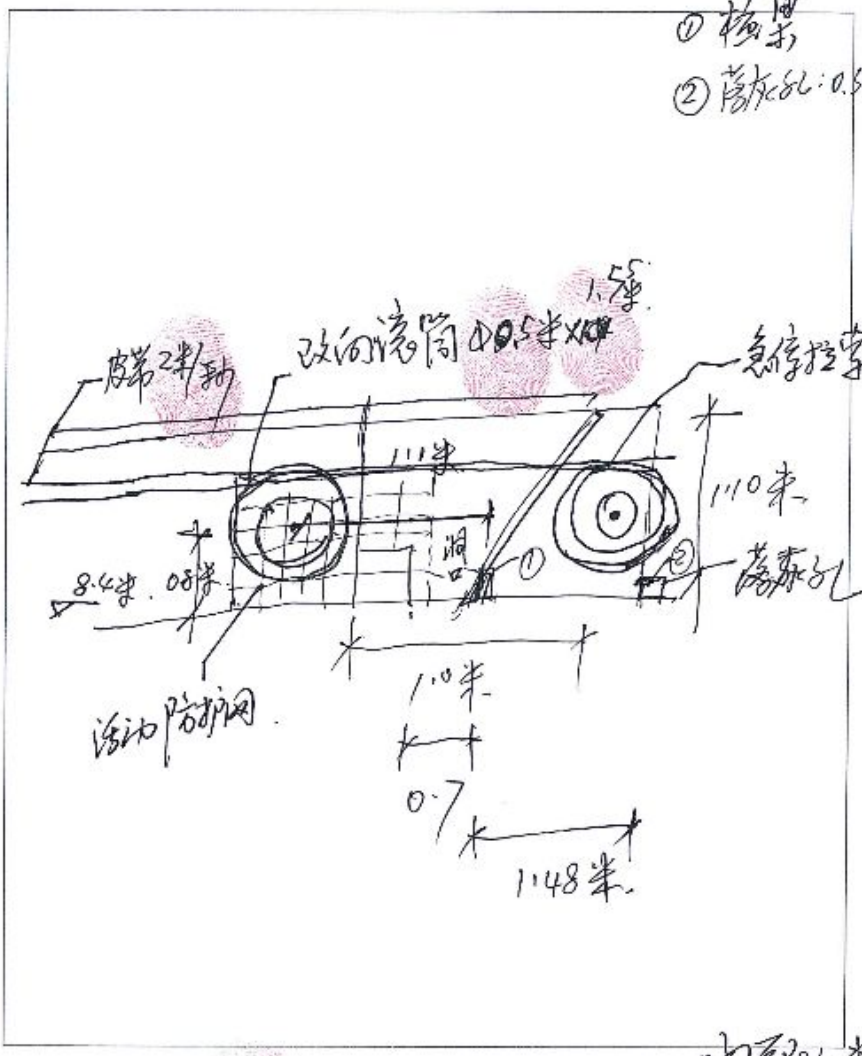
现场勘查图

事发地点为新港长龙公司缓冲楼五楼BC05皮带机机头位置处。该处设置有急停开关（急停拉绳）和防护网，防护网采用插销式固定连接方式，防护网上设置有“禁止钻跨越皮带机”等安全警示标识。皮带正下方400mm×600mm的平台，距离皮带高度约为1100 mm。死者位于缓冲楼BC05皮带机改向滚筒下方的三楼张紧平台。
