中铁电气化局集团有限公司丰台站改建工程
站区站后二标段项目经理部临建箱式房
“9·24”火灾事故调查报告

丰台区事故调查组

2026 年 **1** 月 **6** 日

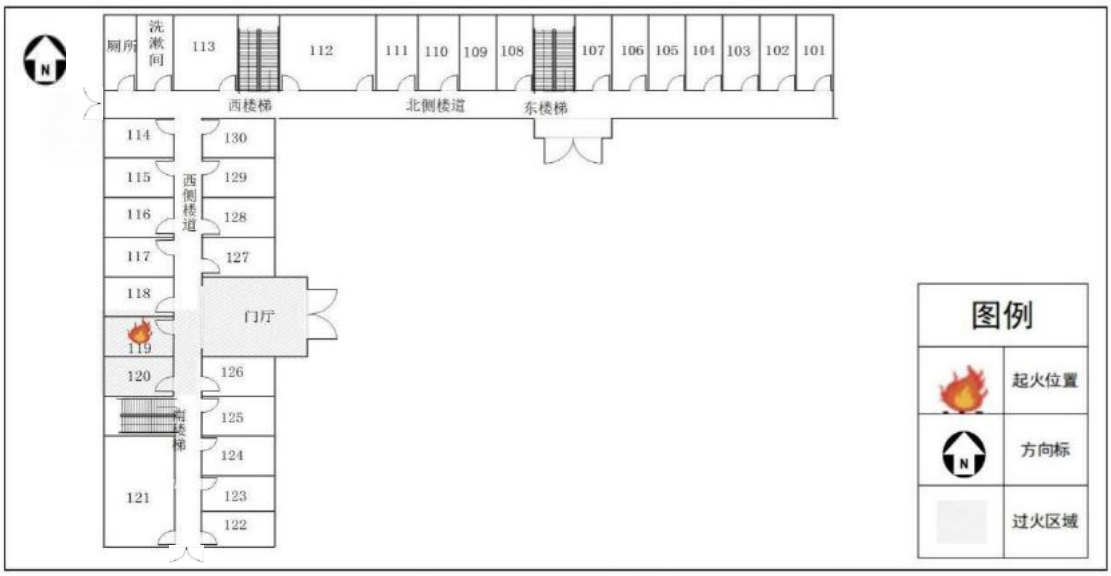
图4 起火建筑平面图

起火建筑整体呈“L”形，东西长60米，南北宽40米，共3层，总建筑面积2797平方米，装配式钢结构箱式房，主要用于项目部办公使用（擅自改为宿舍）。房间材料结构为方钢骨架，围护墙板为岩棉夹心彩钢板，地面为水泥纤维板。一层建筑面积947.8平方米，30个房间，二层建筑面积924.6平方米，32个房间，三层建筑面积924.6平方米，37个房间。建筑内设有楼梯间3个，一层有安全出口4个。

火建筑物总建筑面积2797平方米，其中一层948.7平方米，二层924.6平方米，三层924.6平方米。不符合规范中“任一层建筑面积不应大于300平方米”的要求。

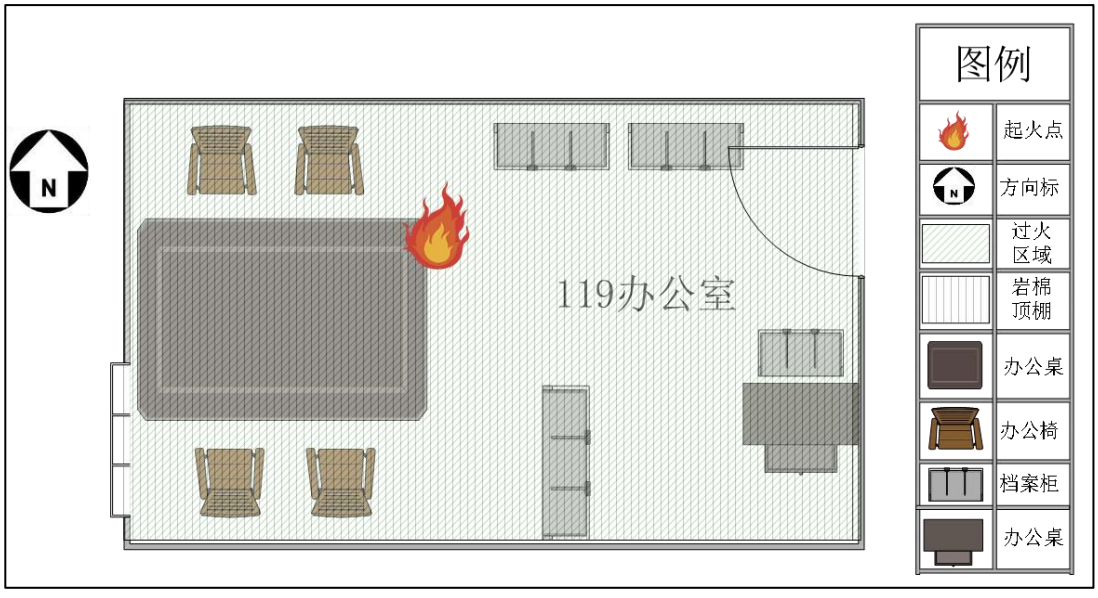
图6 起火房间平面图

经现场勘验，一层门厅及119室整体过火，其它房间及二、三层仅受烟熏水渍。119室顶棚全部烧毁塌落，顶部钢架结构向中部弯曲变形，南侧彩钢板隔断全部过火烧毁，北侧彩钢板隔断中部呈现“V”字形燃烧痕迹，房间西侧摆放的长桌整体过火烧毁，仅剩金属框架，在长桌东侧发现若干喷溅熔珠（距北侧彩钢板隔断约1.1米，对应隔断上“V”字形痕迹），在对应此点位的上方顶棚内发现一根带有熔痕的电气线路残骸。

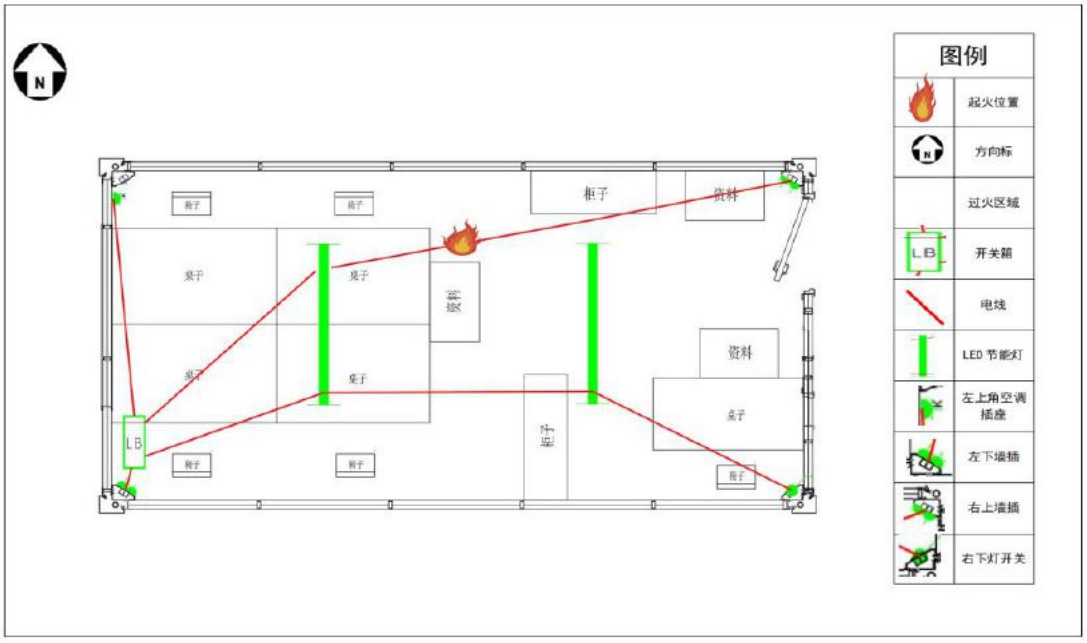
图7 起火房间电气线路复原图

起火建筑的总电源配电柜和一层分控电源开关位于一层西侧楼梯间处，总电源未跳闸，一层分控电源跳闸断电，起火房间西墙南侧上方设有电源开关箱，电气线路由一层分控电源通过箱式房的预留口加护套接入房间内的电源开关箱处，从电源开关箱分出的线路在顶棚内敷设，并为给房间内的照明和墙壁插座供电。

一是电气线路敷设不规范，防潮膜与金属顶板之间的电气线路紧贴可燃物敷设，且未进行穿管保护，电气线路发生故障后易引燃可燃防潮膜。**二是**铜导线发生故障产生的高温熔珠温度可达1800℃至2500℃，故障点下方堆放大量纸张等可燃物，纸张的燃点仅为233℃，极易被高温熔珠引燃。

山东易安居集成房屋有限公司生产的箱式房顶棚内电气线路直接敷设在可燃物上，不符合规范要求[5]。

通过火灾调查情况来看，箱式房电气线路未穿管保护类隐患问题还有存在，区住建委、区市场监管局要组织本领域开展专项检查，特别是要将吊顶内玻璃棉卷毡可燃防潮膜与装饰层之间未穿管的相关隐患作为检查重点；同时，要结合检查情况进一步厘清消防机构、公安派出所、属地、行业部门的监管范围，完善分类分级监管体系，发挥好“防消联勤”、专职消防员、网格员的作用，并在企业内部建立日常监督管理、巡查检查的责任体系，切实提升企业自查、自改隐患能力水平。

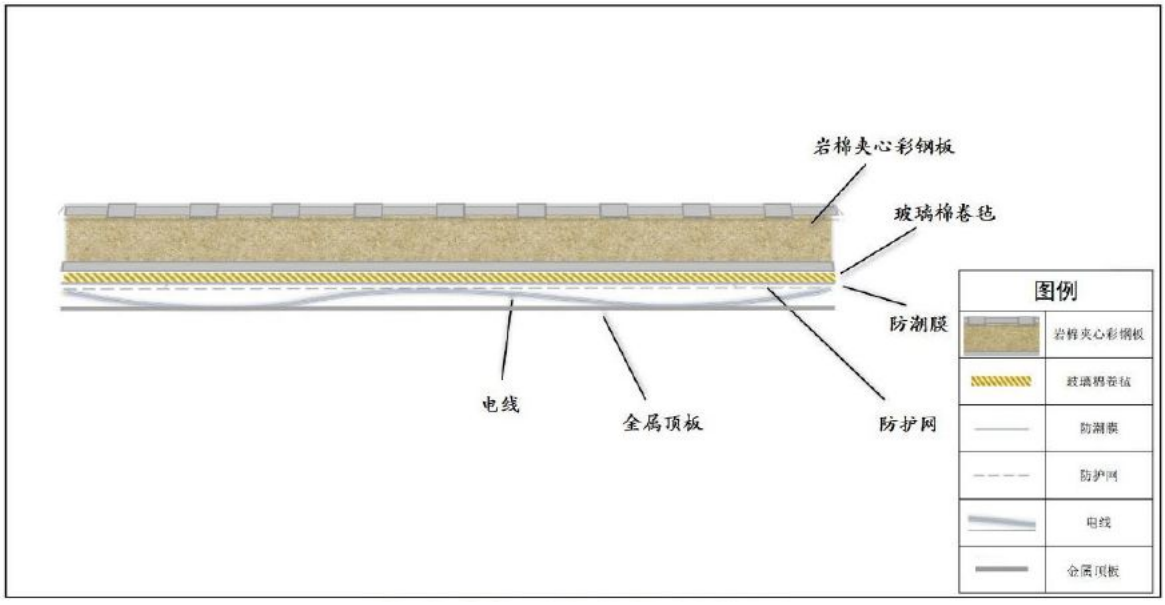
图8 起火房间顶棚剖面图

通过视频分析、现场勘验及检测鉴定分析，认定事故直接原因是：**丰台区看丹街道建新路50号，丰台站改建工程站区站后工程二标段项目经理部临建箱式房一层119室顶棚内防潮膜与金属顶板之间的电气线路故障，击穿金属顶板产生的高温熔珠掉落引燃下方可燃物所致。**
