天津市武清区应急管理局

武清上马台天津达祥精密工业有限公司“10•27”一般机械伤害事故调查报告

来源：天津市武清区应急管理局　发布时间：2026-04-08 15:00

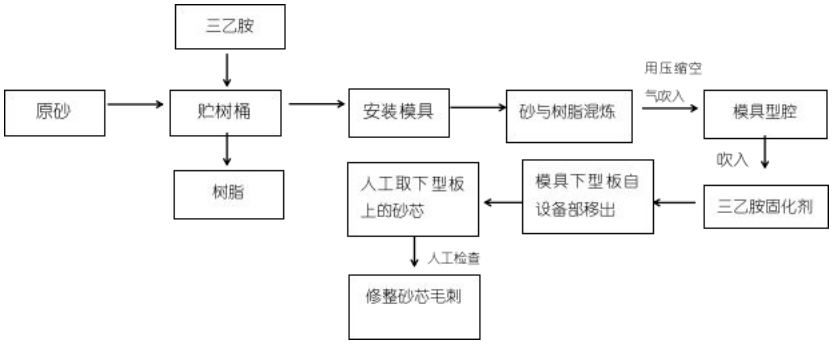
事故发生在达祥公司铸钢制芯车间。

事故点位在明智25L冷芯机（DF4K01）模具上型板与吹砂板之间。

下模具台车进口处设有光栅，设备两侧有安全门开启后联动停机，设备有维修警告牌，操作面板有急停按钮，但缺少安全销或防撞柱等机械限位装置。
