渌口高新区湖南玖高建筑有限公司"9·4"一般物体打击事故调查报告

来源： 渌口区人民政府 更新日期：2026-01-09

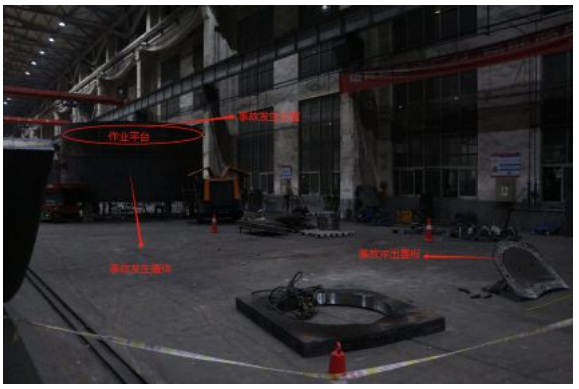
图1：渌口高新区湖南玖高建筑有限公司"9·4"一般物体打击事故

现场示意图

1.湖南玖高建筑有限公司承接湖南光明重型机器制造有限公司外包业务（盾构件制造），作业人员在进行盾构件试压试漏时，违规违章操作，在图M30螺栓的情况下，未对盾体试压试漏工序使用的标准件（螺栓、垫片等）进行检查核对，试压人员王x（死者）没有按规定领取M30螺栓，违规使用下的M27螺栓将义舱连接法兰进行连接，在试压时，在加压还未到要求值50%压力值时（要求值0.66Mpa，实际值0.25Mpa），引发盾体上法兰盖崩者）头部、文x元（伤者）肋骨被法兰盖板击中，其中王x经抢救无效死亡，文x元受轻伤。

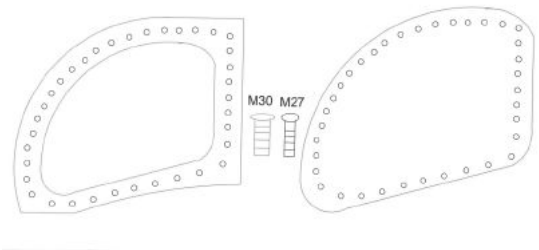
图

2：螺栓型号简图
