新乡卫辉农村自建房“7·23”较大物体打击事故调查报告

新乡市政府事故调查组

2025年12月

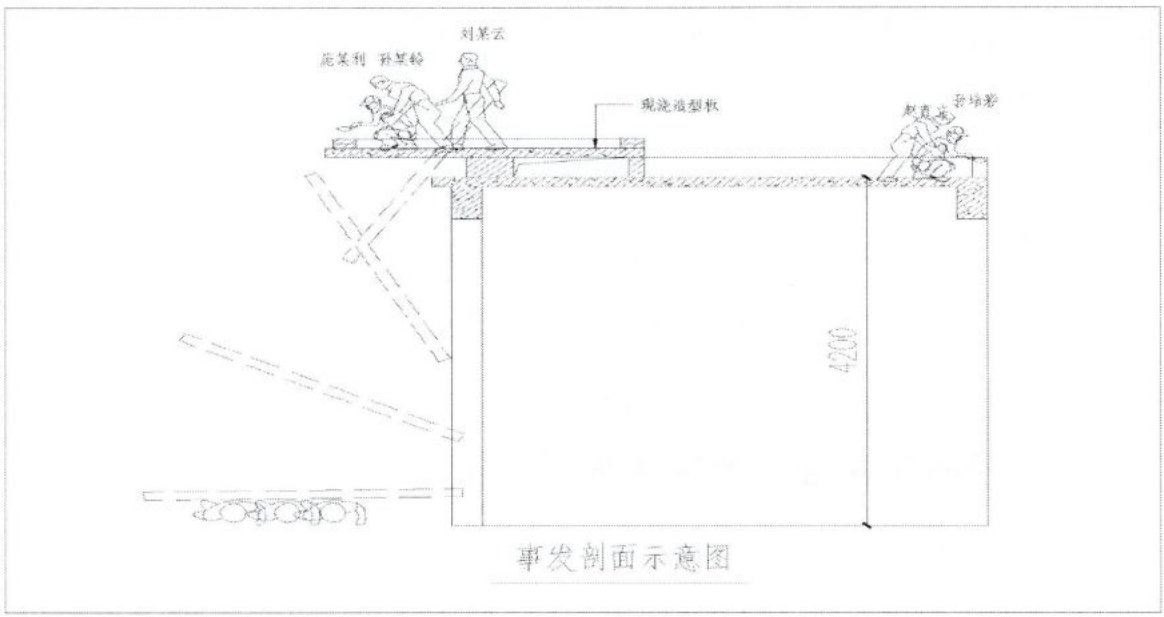
图 1 事发剖面（经过）示意图

18 时 40 分，刘某云向正在现浇造型板东侧悬挑端施工的孙同某、庞某利运送砂浆时，3 人同时集中在现浇造型板东侧悬挑部位，造成现浇造型板失稳翻转倾覆掉落，导致 3 人坠落并被现浇造型板砸压于板下。

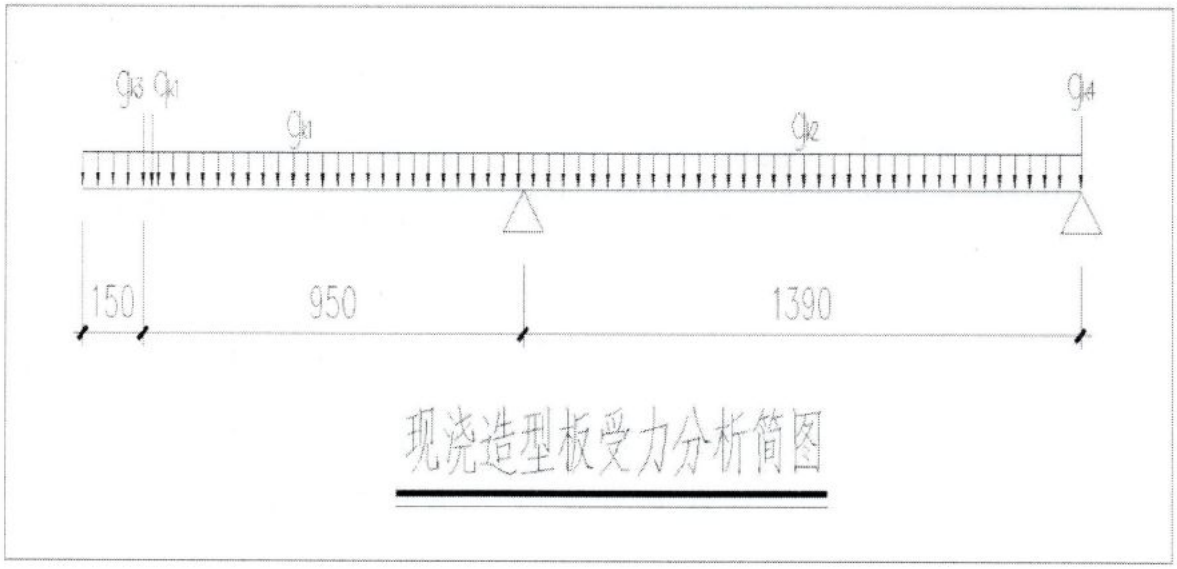
图 3 现浇造型板受力分析示意图

经调查询问、现场勘验及力学计算分析，排除人为故意等因素，认定事故直接原因为：**施工过程中，门楼顶板上部放置的现浇造型板，缺乏可靠连接，悬挑端未采取可靠支撑，作业人员在未确认结构稳定性的情况下，3人同时集中于现浇造型板悬挑部位，造成悬挑部位倾覆力矩急剧增大，超过抗倾覆力矩，现浇造型板瞬间失稳发生倾覆，导致3人坠落遭现浇造型板砸压致死。**

1. **结构稳定性不足**。现浇造型板未设置于稳定的主体结构之上[3]，且缺乏可靠连接或锚固措施，导致结构稳定性不足，承载力无法满足设计要求。

置临时支撑或采取其他防倾覆措施[4]，抗倾覆安全系数[5]严重不足。

3. **违规集中作业引发失稳倾覆事故。**作业人员在未确认结构稳定性的情况下，违规集中于悬挑部位作业，致使荷载分布失衡，显著增大不平衡力矩，进而导致现浇造型板整体失稳倾覆[6]，造成人员坠落与被砸压的复合伤害。

[6] 现浇造型板尺寸：4000mmx2490mmx100mm（长 x 宽 x 厚），其搁置在门楼顶板砌筑的宽 370mm 及 120mm 砖墙(250mm 高）上，三人同时在悬挑端作业，依据《混凝土结构设计标准》（GB/T50010-2010，2024 年版)、《建筑结构荷载规范》(GB50009-2012)、《砌体结构设计规范》（GB50003-2011）进行最终安全性验算，结论为：倾覆力矩 > 抗倾覆力矩。
