2025 年 6 月 16 日 15 时 5 分左右，大兴区旧宫镇庑殿生态公园内，一名工人在驾驶履带式地质勘察车辆转场过程中，从勘察车辆上坠落，后被勘察车辆碾压致死。

调查认定，建设综合勘察研究设计院有限公司“6·16”一般车辆伤害事故是一起一般生产安全责任事故。

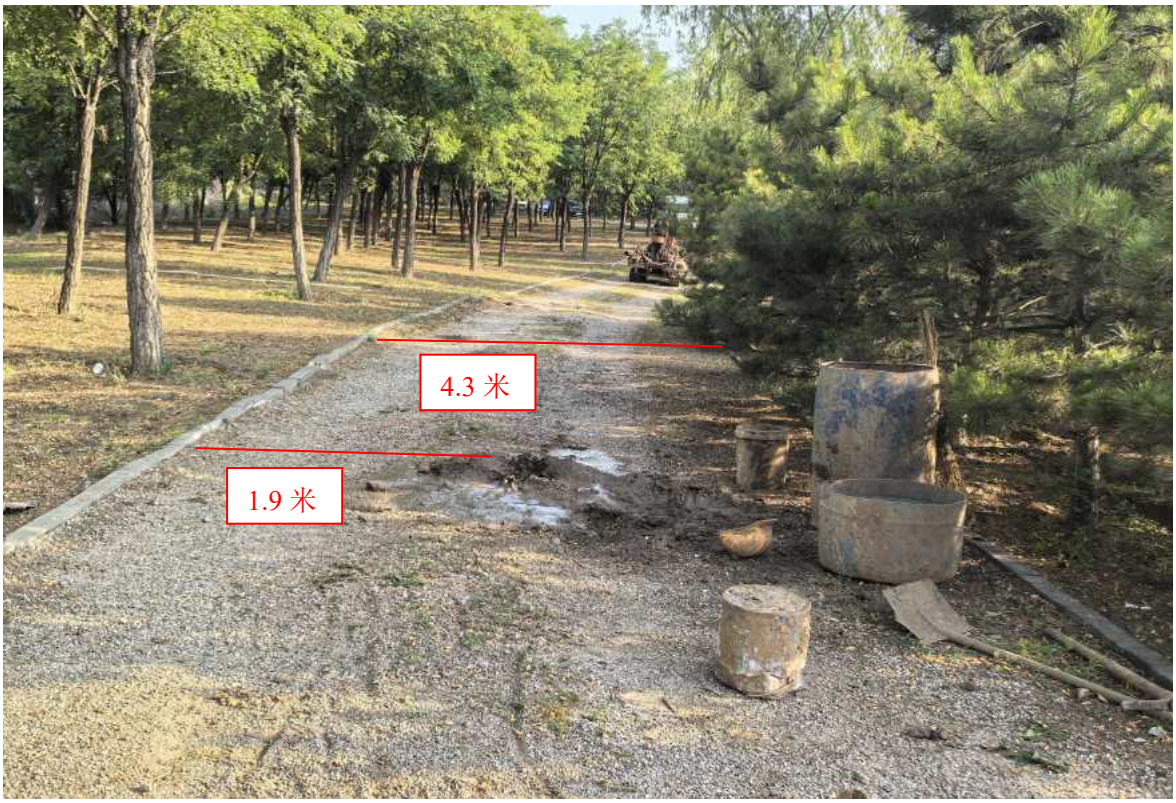
图 1（由北向南拍摄）

事发作业现场位于大兴区旧宫镇庑殿生态公园东侧南北向碎石道路上，事发位置道路宽约 4.3 米，钻探孔距道路东侧边沿约 1.9 米（见图 1）。钻探孔向南约 20 米处，道路上有血迹，自钻孔位置至钻机停放处之间道路，由北向南呈缓坡状，北高南低，坡度约为 15 度。（见图 2、图 3）。血迹向南约 12 米处，停放一台履带式钻机。钻机长 3.1 米，宽 1.75 米，主要构造分为四部分，分别为钻机主体、柴油机 1（为钻机提供动力）、行驶操作区、柴油机 2（为行驶提供动力）（见图 4）。履带间可见明显血迹、人体组织（见图 5、图 6）。钻机初始行驶轨迹呈“S”形路线（见图 7）。
