吴川黄坡刘X兵汽车修理厂“12·28”一般车辆伤害事故调查报告

编制单位：吴川黄坡刘X兵汽车修理厂“12·28”一般车辆伤害事故调查组

编制日期：2025年10月28日

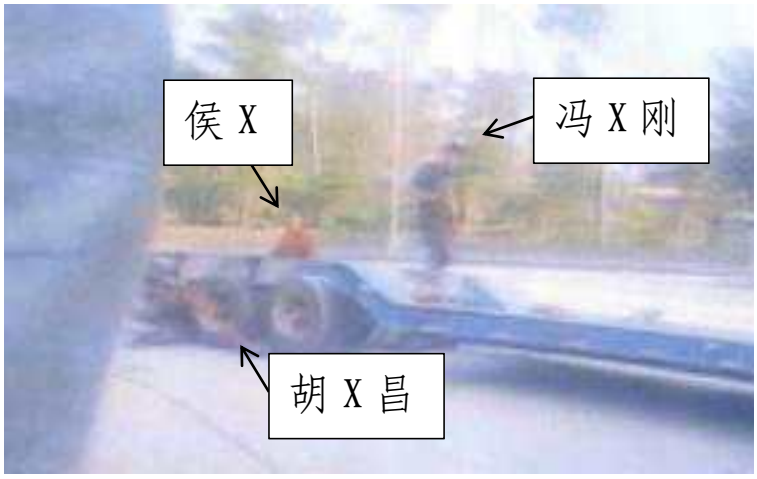
图 1 事故发生前现场图

16 时 40 分许，新的刹车气管基本安装完成。胡 X 昌还在半挂车车底对刹车气管进行绑扎固定，侯 X 从车架上下来后让冯 X 刚把货车打着火，以便检查新安装上的刹车气管是否漏气。

16 时 50 分许，冯 X 刚走去车头坐上驾驶位，未检查挡位与手刹是否处于驻车状态，直接扭动插在钥匙孔里的车钥匙，货车启动了。货车一启动随即前移，侯 X 立即大喊让司机停车。冯 X 刚听见喊声转动钥匙将车熄火，此时货车向前移动了 60-70 厘米。

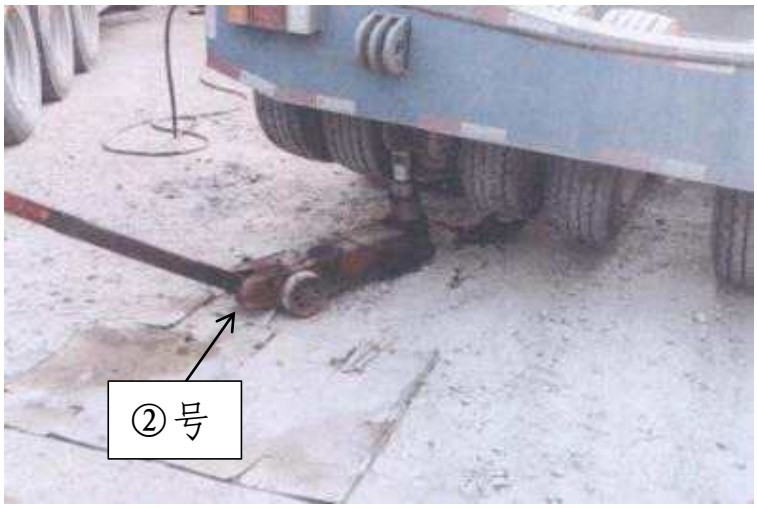
图 4 事发后使用的千斤顶图

重型牵引货车（辽XXXX85）后侧半挂车左车轮有1个千斤

顶（①号），是顶起车身以便胡 X 昌钻下车底维修的；半挂车后侧也有 1 个千斤顶（②号），是胡 X 昌被压后侯 X 为救人采取的应急措施。
