# 花都花城“10·16”一般道路交通事故调查报告

花都区人民政府事故调查组

2026 年 1 月

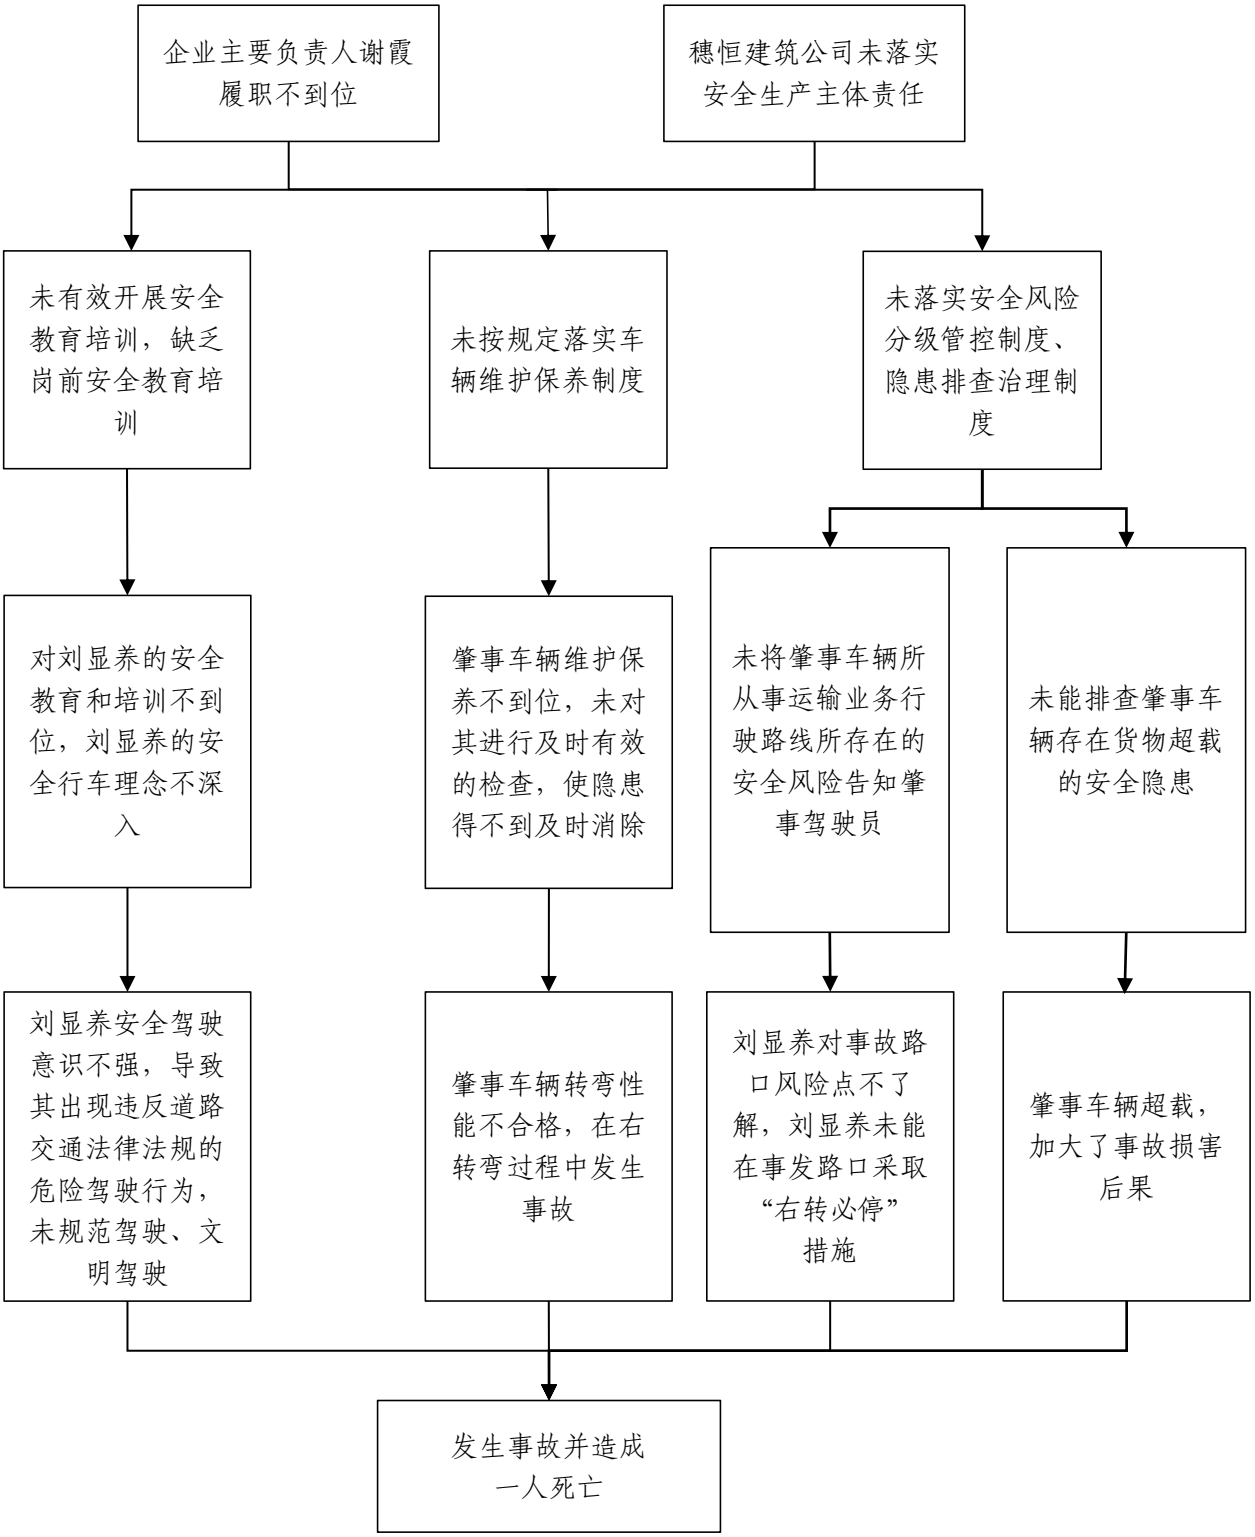
## 花都花城“10·16”一般道路交通事故原因及性质分析

1.刘显养穿拖鞋驾驶机动车上路行驶且未能避让直行的车辆通行，是本起交通事故发生的直接原因之一;

2.刘显养驾驶机动车上道路行驶前未对车辆的安全技术性能和载物情况进行认真检查,在转向性能不合格和超载的双重作用下加大了事故损害后果,是本起交通事故发生的直接原因之一。

1.穗恒建筑公司及其主要负责人谢霞未严格落实安全生产教育培训制度，未对刘显养开展岗前安全教育培训，导致驾驶员刘显养安全意识薄弱，出现穿拖鞋驾驶机动车、未确保安全右转行驶等不按规定、不文明驾驶的习惯性危险驾驶的行为，是本起交通事故发生的间接原因之一;

2.穗恒建筑公司及其主要负责人谢霞未严格落实安全风险分级管控和隐患排查治理双重预防工作机制,没有将涉事运输路线排查出来的安全风险点告知刘显养,刘显养未能在事故发生路

口采取“右转必停”的安全防范措施，是本起交通事故发生的间接原因之一；

3.穗恒建筑公司及其主要负责人谢霞未落实运输车辆维护保养制度，没有按照规定做好运输车辆的检查、维护保养工作，对于运输车辆存在的转向性能不合格的问题没有及时消除，是本起交通事故发生的间接原因之一；

4.穗恒建筑公司未按照规定装载货物，其主要负责人谢霞也没有采取有效措施督促粤AHJ300号货车驾驶员刘显养按照规定的标准装载货物，超载率为28.7%货车碾压沈间开后伤情发展迅速，扩大事故损害后果，是本起交通事故发生的间接原因之一。
