新邵龙溪铺华大石材开发有限公司
“11·7”一般机械伤害事故

调查报告

新邵县政府事故调查组

2026年1月

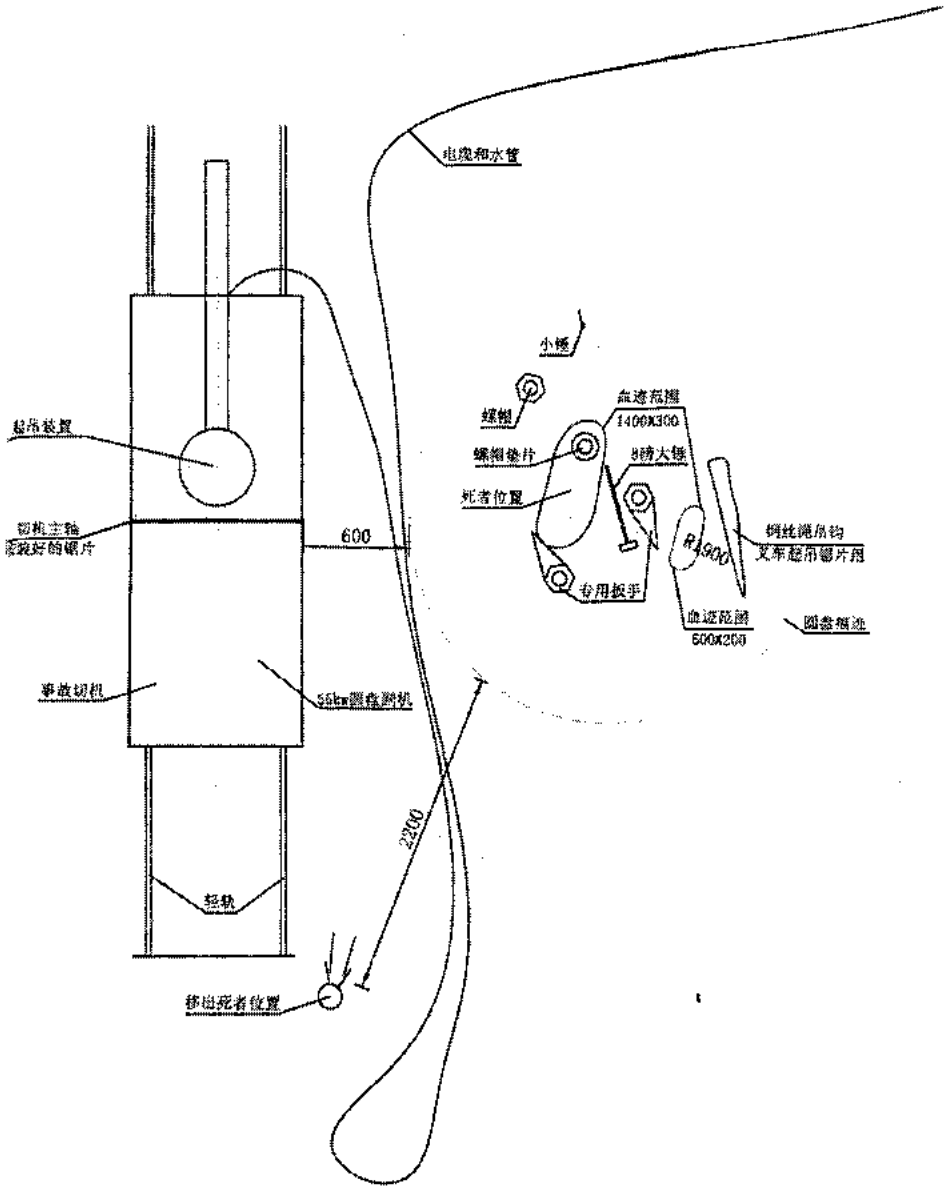
2025年11月7日5时许，机械维修工吴某祥在无同伴监护的情况下，一个人到工地进行维修作业，在将圆盘锯片安装到切机主轴上时，擅自将吊葫芦铁链吊钩拆除，锯片倾倒将吴兴祥压倒在地，造成事故发生。
