青山湖湖坊麦客达温德姆酒店“1·16”一般触电伤害事故调查报告
（送审稿）

青山湖区人民政府事故调查组

2026 年 3 月 9 日

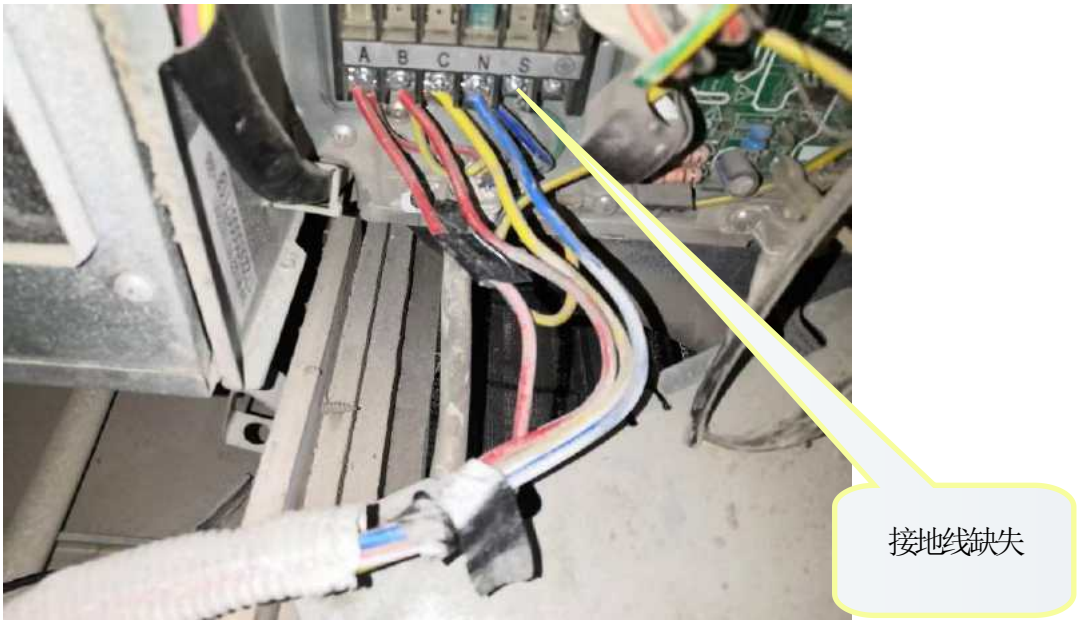
3.涉事空调情况。涉事空调为美的牌 KFR-120T2BP2SDN1-GC 风管式空调器，其安装说明书明确该空调器属于 I 类家用电器，供电线路的接地线应与空调器接地端子连接良好。事发空调采用三相电供电，但未按规范连接接地线，见图 3。

图 3 涉事空调接线情况

（三）全面开展隐患排查治理，消除隐性风险。温德姆酒店要立即委托专业机构，对全店的电气线路进行一次全面彻底的隐患排查，重点检查空调、配电箱等设施设备的接地保护和漏电保护装置是否完好有效，对发现的隐患要建立台账，立即整改。同时，要完善酒店安全管理制度，加强对进入酒店的外来施工人员的登记、告知和现场监管。

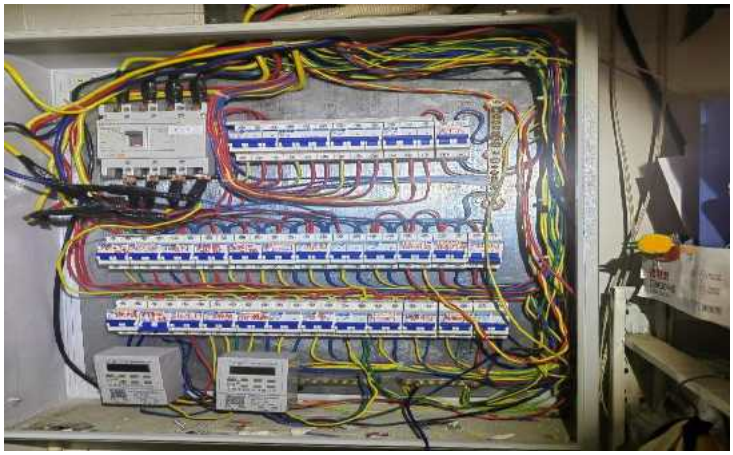
4.大厅配电箱情况。大厅配电箱空调用电线路未安装漏电保护开关，见图 4。

图 4 涉事大厅配电箱布线情况

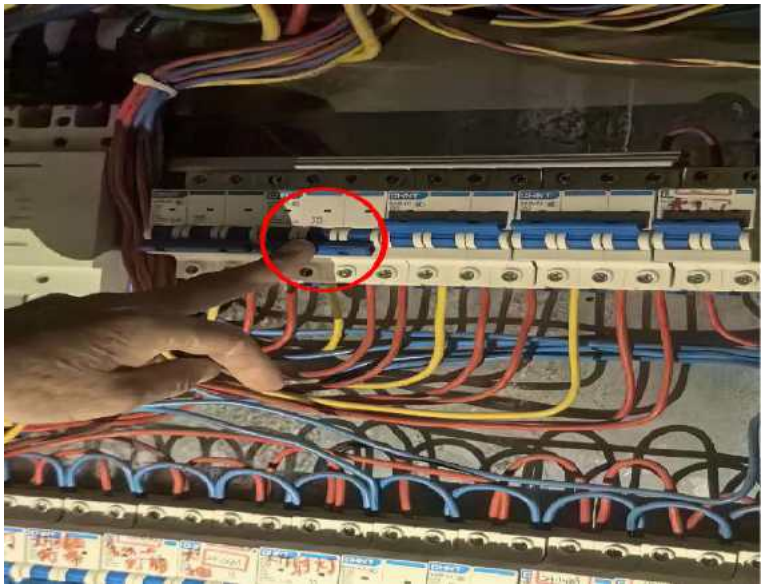
经过反复通断电排查，大厅一层的配电箱中第一排第二组大厅空调开关供电回路是导致金属吊杆带电的原因，见图 6。

图 6 漏电线路回路排查情况
