观山湖区金华镇“4·9”一般车辆伤害事故调查报告

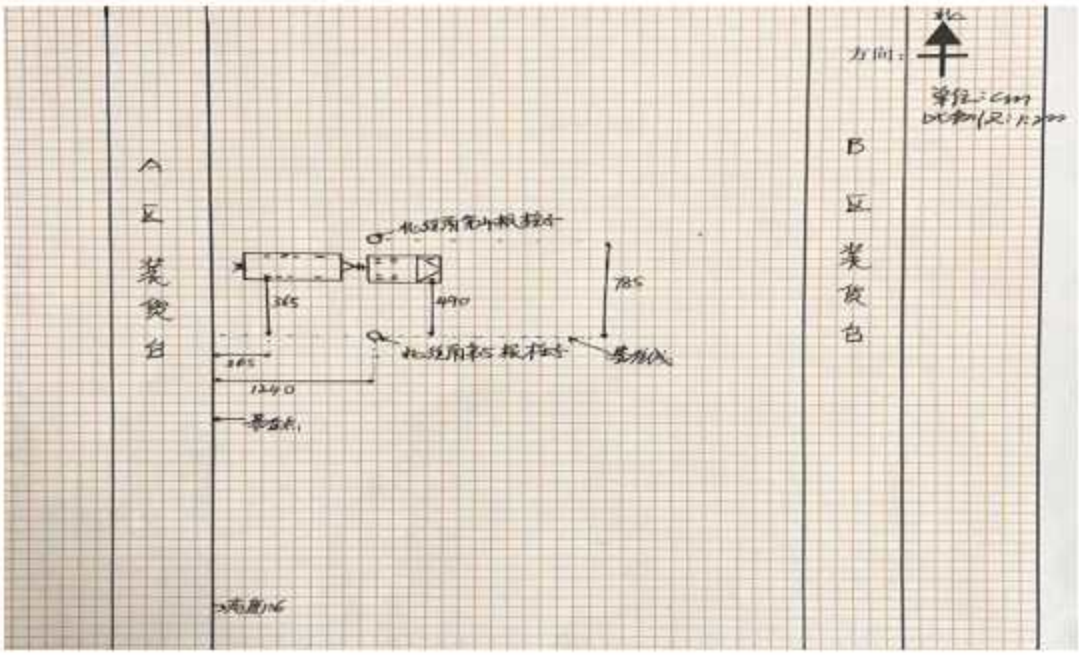
现场勘验简图

2024年4月9日凌晨2点20分左右，在贵阳市观山湖区金华镇金龙腾达物流园A区贵州黔汇供应链管理有限公司内部场地内，车头（蒙D43739）在与平板挂车（贵A0555挂）联接时，车辆向后位移，将当时正在车尾整理篷布、绳索的龙*顺（性别：男，身份证号：522**********41X，43岁，贵州省罗甸人）挤压于站台墙体与车辆之间，后确认龙*顺因被车辆挤压死亡。

1.蒙D43739(车头)驾驶员张*(乙)在驾驶车头与贵A0555挂（车板）进行联结前未对车辆周边情况进行检查，应当发现当时正在作业的两名工人而未发现，在联结过程中导致车辆尾部撞击、挤压正在作业的工人龙*顺是造成事故的直接原因之一。

指挥车辆倒车或车辆联结。以上防范措施未落实也是造成事故的直接原因之一。

（二）贵州黔汇供应链管理有限公司要认真吸取本次事故教训，高度重视安全生产工作，严格落实安全生产主体责任。**一是**认真履行安全生产管理职责，依法完善全员安全生产责任制。**二是**要加强对挂车作业现场的日常安全管理，强化挂车作业中的指挥协调和监护，并认真做好安全隐患排查治理工作，对查出的安全隐患问题要认真落实整改，及时消除事故隐患。**三是**进一步完善挂车作业周边安全防护措施：如设置三角木等阻停装置固定车辆；增加警示标志、添加警铃或语音提示设备等，确保使用挂车作业始终在安全的情况下运行。**四是**要加强对公司从业人员的安全教育培训及考核，考核合格后方可上岗，从而提高从业人员的安全意识及事故防范能力。
