高明明城佛山市***金属实业有限公司“8·4”一般高处坠落事故调查报告

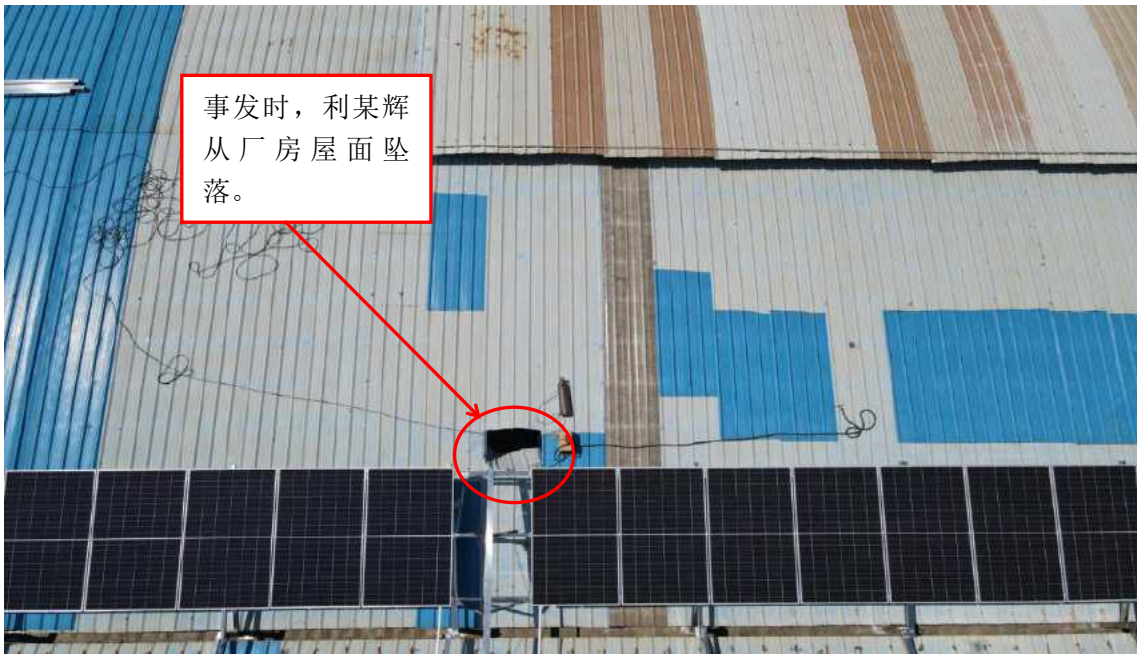
位置位于广东**科技有限公司仓库的两块预制管之间，预制管叠起堆放，叠起的预制管高约为 88cm，厂房屋面到预制管高约为 11.819m，预制管到西南面的变压器室约为 4.42m，到西南面墙壁约为 12.9m；事发时，利某辉身上未佩戴有安全带、安全帽。

***公司厂房屋面有一个缺口，缺口北方向有一只氩气瓶、缺口东北方向有一台电焊机、东方向有一台电焊机和一只氩气瓶，厂房屋面有一批已经安装好的光伏设备，厂房屋面还可见到一只蓝色、一只白色、一只绿色的麻包袋以及一顶草帽；事发现场有一批放置的预制管，事发位置附近遗留有一副眼镜、一只袖套、一副面具、一顶草帽；现场未见有设置“当心坠落”、“注意安全”等警示标志。

图 1 事故现场情况

图 2 事故现场情况

图 3 事故现场情况

作业特种作业操作证，未佩戴安全带和安全帽，在屋面行走时铁皮瓦面破损导致利某辉从屋面坠落地面，造成事故的发生。

***公司要建立健全施工项目安全生产规章制度和操作规程，加强对高处作业的管控措施，落实现场隐患排查治理工作，如实记录隐患排查治理情况，加强外来施工作业人员安全培训教育工作，提高人员安全防范能力，切实落实安全生产主体责任。事故企业要将上述工作落实情况，形成书面事故报告书，并由企业负责人到明城镇政府进行汇报，切实提高作业场所的安全管理力度。
