国家矿山安全监察局湖南局
关于株洲丰隆矿业有限责任公司碎炭眼煤矿“8·8”顶板事故调查结案的通知

株洲丰隆矿业有限责任公司碎炭眼煤矿“8·8”顶板事故调查报告

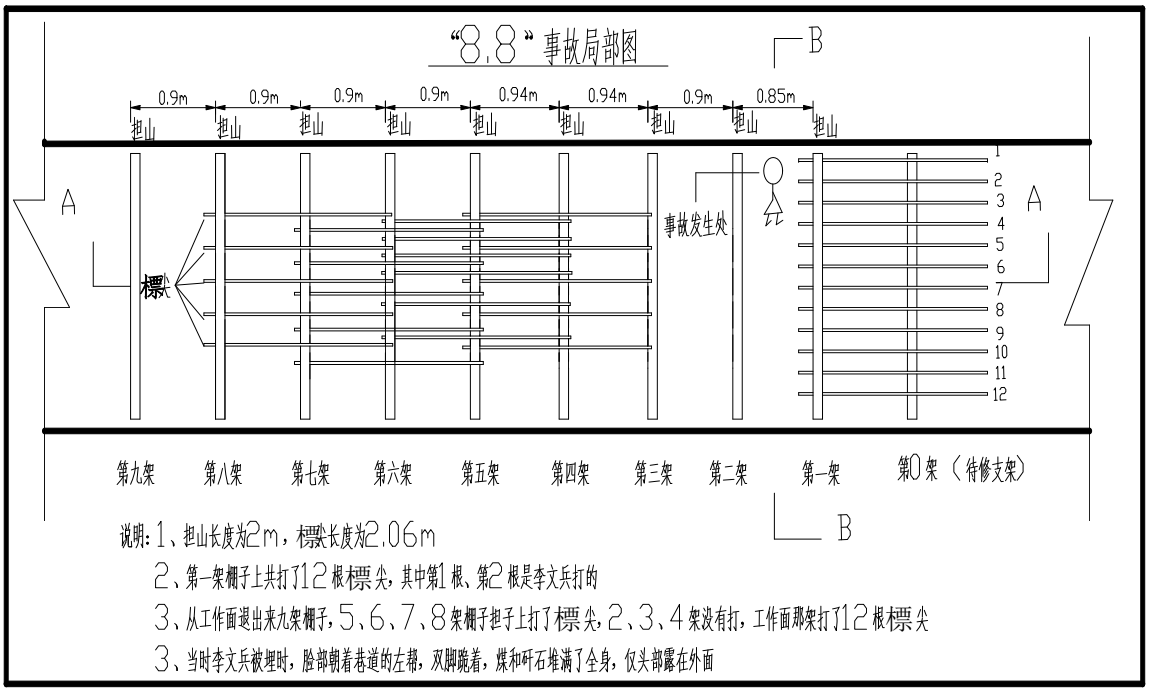
22142 回风巷于 2023 年 4 月开始掘进，至 2023 年 10 月掘进到位，巷道净高 2m，净宽 1.8m，采用金属梯形棚支护，总长 220m。2023 年 9 月，因该矿被责令停产整顿，22142 工作面停止。2024 年同意恢复整改后，矿井决定于 7 月 22 日恢复 22142 工作面巷维修施工作，具体由谢　生班组负责。维修自-150m 回风石门交叉口开始，逐架往里维修，采用矿用工字钢梯形棚支护，棚距 0.85m～0.95m，局部采用木支护抬双边椁加强支护，煤矸松软、破碎处采用竹条板背顶、圆木打標尖控顶。至事故当班已维修 68m。

维修到59m处时（距事故地点第八架棚子），因煤层松软破碎，开始打标尖进行超前支护控顶，每架棚子上打6个标尖，连续打了四架（第8至5架），但第四架至第一架维修时没有打标尖进行超前支护，如下图示。

6.违章操作。维修作业时未按《维修安全技术措施》规定维修 1 号棚时，顶板破碎，未按措施要求，及时打标尖控顶，导致发生局部煤矸冒落；在第 1 号棚空顶并发生冒落后，事故当班作业人员只在 1 号棚的一侧打 2 个标尖局部控顶，没有打足标尖全部控好顶后，再进行第 0 号棚维修作业。

事故地点因长期失修，局部冒落造成空顶，且具有再次冒落危险性；作业人员未按“先控顶、后维修”的要求，冒险站在危险区内违章作业，顶板再次冒落导致事故。
