德兴市南京某某工程科技有限公司“3·24”一般高处坠落事故调查报告

德兴市人民政府事故调查组

2026 年 4 月

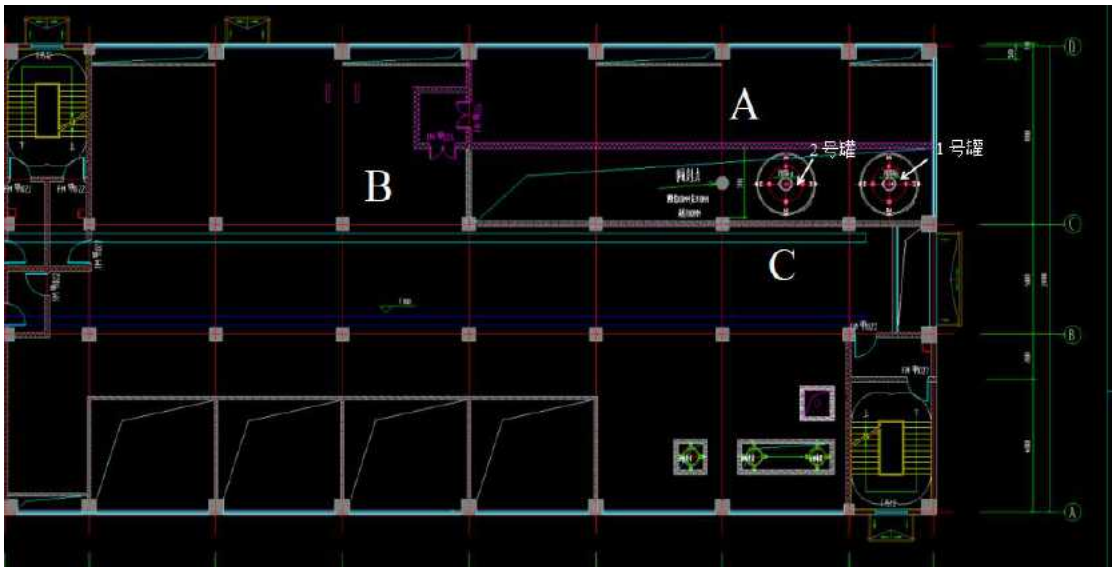
图 2：硝化车间二楼示意图

事故发生地点为江西某某新材料有限公司硝化车间的2楼场区，硝化车间占地面积1490平方米左右，该车间主要的安装设备有两套酸料罐、两套碱液罐；其中图2平面图所标注A点、B点、C点三点位于硝化车间的二楼为施工人员来回的行走路线。A点至C点中间区域预留储罐设备的孔洞，从二楼至一楼地面高为7.8米。（图1、图2、图3所示）
