天河区“6•2”广州市通城钢结构工程有限公司高处坠落一般事故调查报告

事故单位：广州市通城钢结构工程有限公司

事故日期：2025 年 6 月 2 日

事故类别：高处坠落

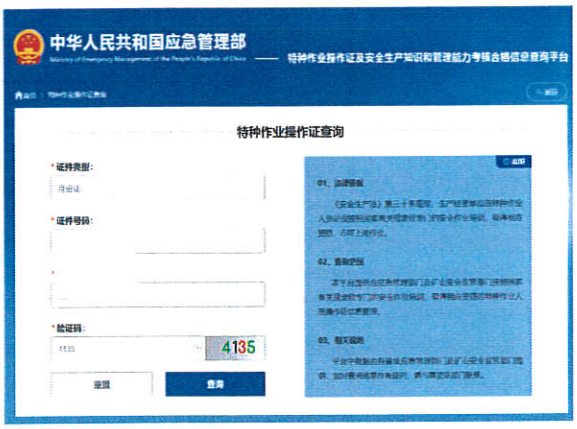
事发前，欧阳某荣、唐某、谢某灿、谢某文等4名作业人员坐在约9米高钢结构顶上的第三格金字型横梁上实施拆除作业，处于完全高处悬空的状态，属于高处作业，经查，以上4名作业人员均不具备高处作业操作资格（见下图）。

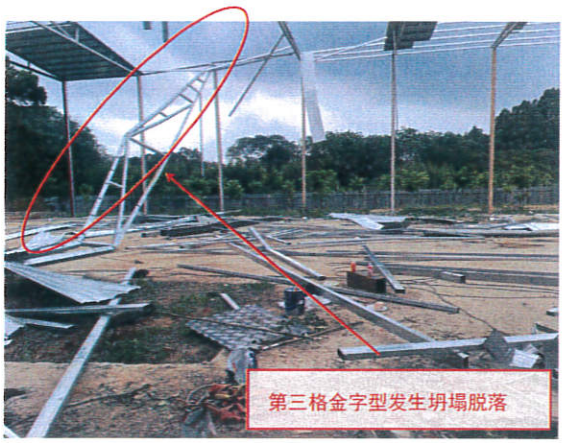
本次事故现场位于棠下街辖内车陂农场地块自编83号（见图1），现场钢结构仓库已完成立柱、顶部金字型横梁等主体结构搭建（见图2），第三格金字型发生坍塌脱落（见图3），事发前伤者实施拆除作业所在位置（见图4），现场有一台作业用吊机（见图5），现场发现有作业用的安全带（见图6）。

经第三方专业机构现场勘验，涉事钢结构搭建不符合规范标准要求，成排钢柱压顶梁及连接件缺失，焊接加固未完成，造成钢结构架体承载能力不足，在承受坐在横梁上实施拆除作业的4名作业人员产生的荷载时结构发生破坏导致横梁坍塌脱落，是造成本次事故的直接原因。
