七里河土门墩甘肃大昌混凝土工程有限公司
“3·26”一般机械伤害事故调查报告

兰州市七里河区政府事故调查组

2025 年 5 月 7 日

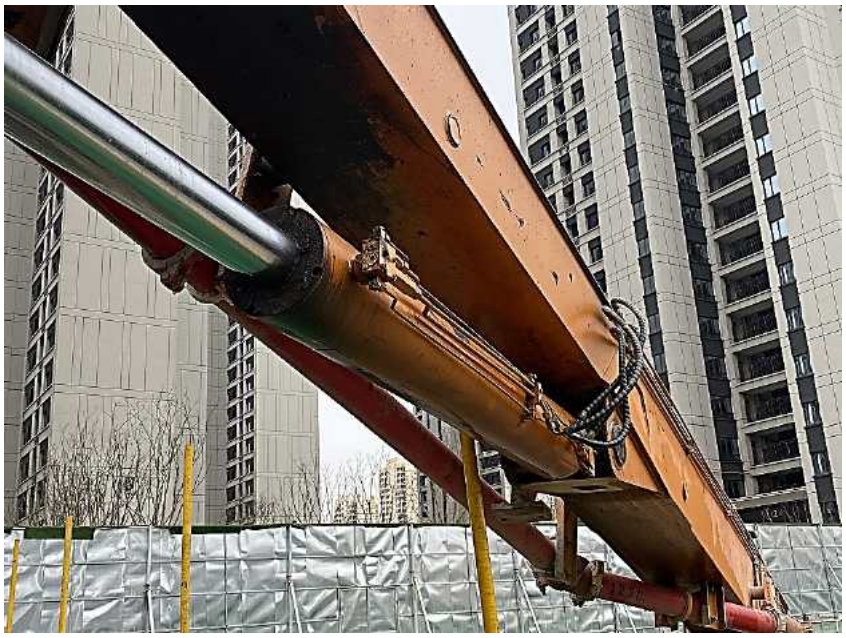
2025年3月26日17时09分，泵车臂架处于稳定状态，在泵工无操控状态下，臂架第3节变幅油缸无杆腔侧平衡阀处突然喷射液压油，变幅油缸失压使得前端臂架部件失去支撑发生坠落，砸到作业人员龚某某，致其受伤。

图 1 第三节变幅油缸

图 2 油缸连接螺栓断裂

图 3 断裂的连接螺栓横截面

图 4 喷洒的油迹

图 5 油缸输油管滴落的油迹

龚某某安全意识淡薄，擅自进入混凝土泵车作业范围，混凝土泵车臂架失稳掉落不慎致其死亡。经委托甘肃金科机电检验检测有限责任公司进行鉴定，根据《产品质量鉴定报告》（（甘）金科鉴字[2025]第01号）结论显示：根据螺栓的断口分析，断裂前无明显塑性变形，断口齐平，呈晶粒状，属于脆性断裂，混凝土泵车第三节臂架油缸液压阀体所用的固定螺栓发生疲劳而失效断裂，引起第三节臂架油缸液压阀漏油、泄压，造成臂架失稳，第四五六节臂倾倒压在龚某某身上，导致

甘肃大昌混凝土工程有限公司安全管理不到位，对该泵车检维修不到位，甘 Axxxxx 泵车为出厂已使用 11 年的设备，未根据中华人民共和国国家标准 GB/T41495-2022《混凝土泵车保养、维修及报废规范》[1]对泵车臂架等关键部件进行检查和维修，液压胶管未按规定时间进行更换，设备主要部件及相关附件长期使用且检查维修不及时、零配件老化等。

（一）全面排查治理安全隐患，提高企业安全管理能力。甘肃大昌混凝土工程有限公司要以事故为鉴全面落实企业安全生产主体责任，对照事故暴露出的问题，组织开展全公司安全隐患排查，对发现的隐患和问题实现台账管理，并按要求推进整改。企业安全生产管理人员应当根据本单位的生产特点，对安全生产状况进行经常性检查；对检查中发现的安全问题，应当立即处理；不能处理的，应当及时报告本单位有关负责人，有关负责人应当及时处理。检查及处理情况应当如实记录在案。
