文昌东路海南第十一建设工程有限公司“11·11”一般高处坠落事故调查报告

文昌东路海南第十一建设工程有限公司“11·11”

一般高处坠落事故调查组

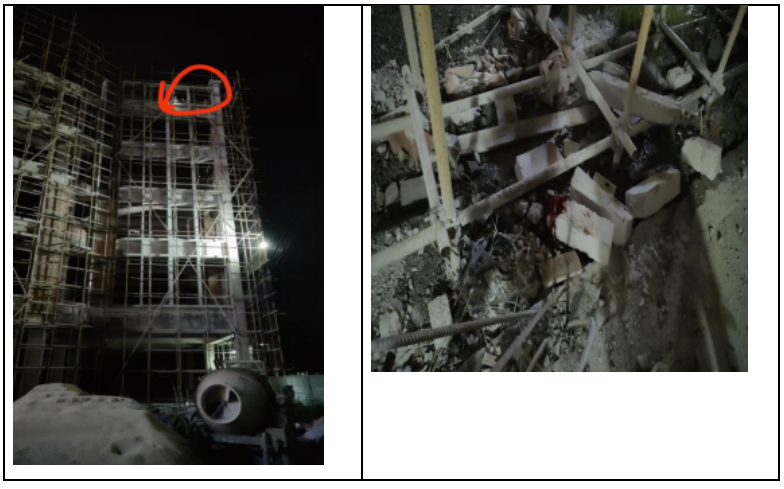
事故现场照片

经调查认定，文昌东路海南第十一建设工程有限公司“11·11”一般高处坠落事故是一起因自建房工地未加装防坠网，工人刘勇施工作业时未系安全带，失足从五楼坠落至室外地面，导致人员死亡的生产安全责任事故。

事故直接原因是：工地未加装防坠网，工人刘勇施工作业时未系安全带，失足从五楼坠落至一楼地面，导致人员死亡。

1.海南十一建作为施工方，施工现场混乱，施工工地未按要求加装防护网和防坠网。

2.工地配备了安全带，工人刘勇在钢管架干活时未系安全带。

（三）海南十一建要切实履行施工项目的安全生产主体责任。加强施工现场管理，深入开展隐患排查治理。加强从业人员安全教育培训，提升安全意识，杜绝再次发生事故。
