青阳酉华安徽省嘉益诚劳务服务有限公司“3•6”一般高处坠落事故调查报告

来源：青阳县应急管理局　　发布时间：2024-05-15 17:17

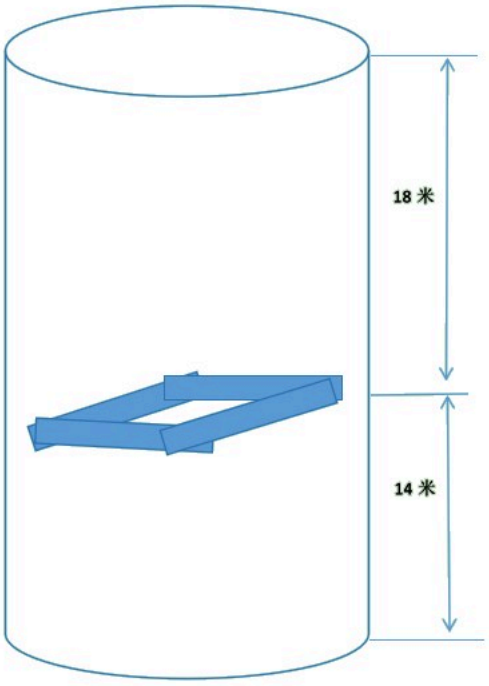
经勘查，事故现场位于安徽省青阳县荣华炉料有限公司4#窑内更换耐火砖作业现场（见图1 事故企业现场照片）。

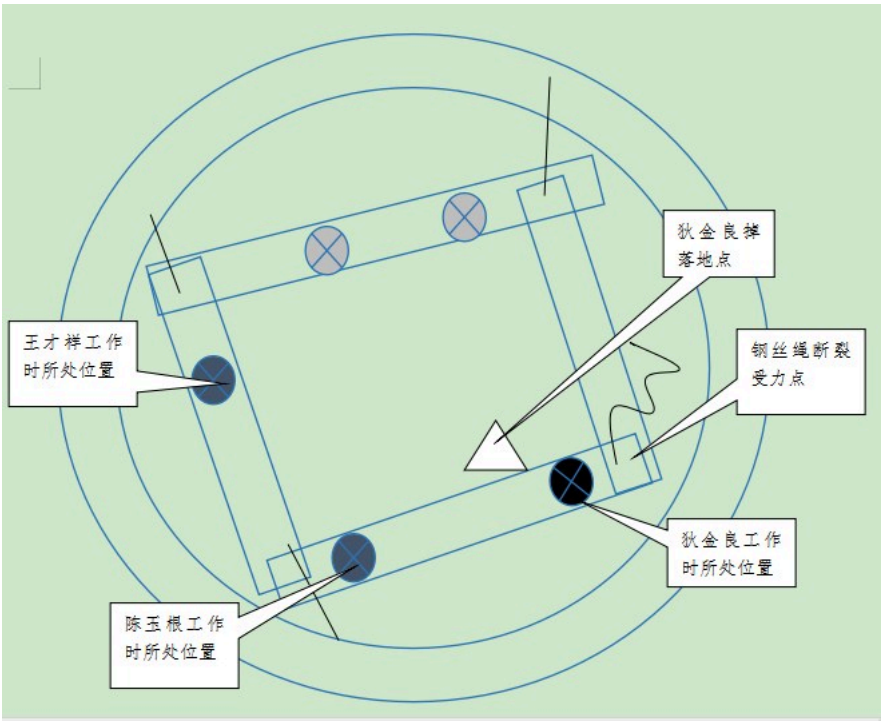
作业人员站立的跳板平台距窑底约14米，距窑顶约18米（见图2 事故现场示意图）。跳板平台呈矩形，由4根钢丝绳固定4角，钢丝绳另一端系在窑顶横梁上（3 事故现场结构示意图，见图4 事故现场俯视图）。

事故直接原因是：4#窑窑内，固定跳板平台的钢丝绳一端长期与4#窑窑顶钢梁接触摩擦，出现疲劳断丝，突发断裂，跳板掉落，平台失衡，相关人员坠落。
