怀宁县安徽永利纸业有限公司“8·23”一般中毒事故调查报告

发布日期：2023-12-28 10:36　来源：市政府“8·23”事故调查组　阅读：1384 次

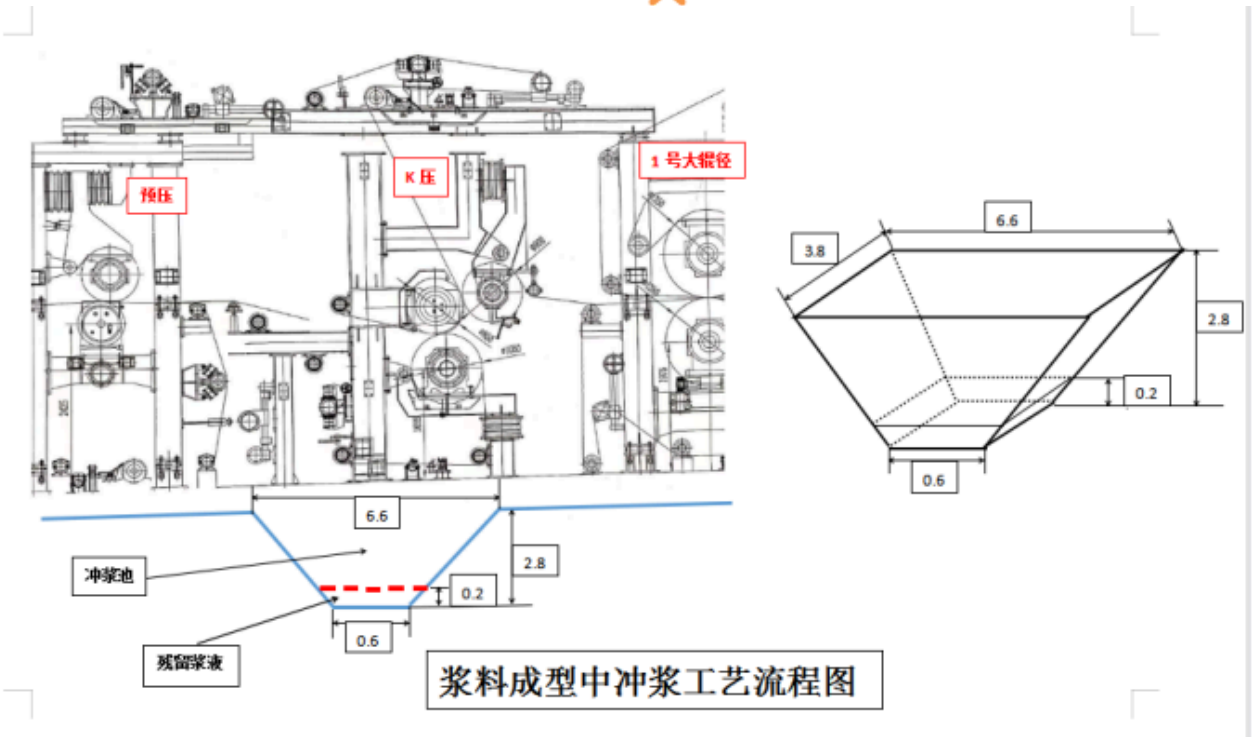
图1：厂界范围及事故点示意图（★为事故发生地造纸车间）

事故发生地点位于永利纸业造纸车间K压工序的冲浆池内。
