叶集安徽乐晨家居有限公司在建工地“3·3”一般车辆伤害事故调查报告

六安市叶集区人民政府事故调查组

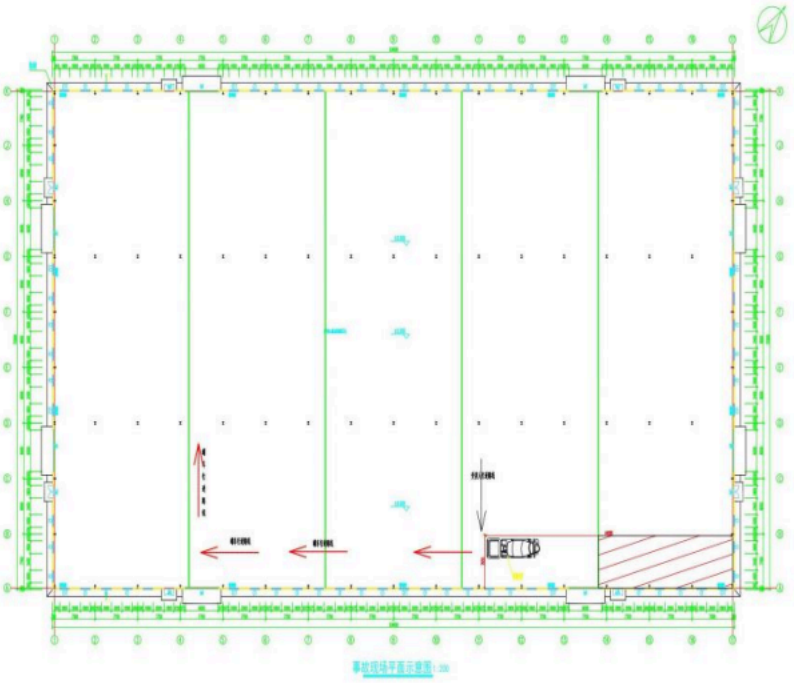
图2 2#厂房施工作业示意图

2023年3月3日上午，安徽乐晨家居有限公司“安徽乐晨家居年产10万立方米定制家具和年产200万平方米木地板生产线项目”工程进行2#厂房（图2）混凝土地坪浇筑作业，项目实际施工负责人李*以安徽前丰建设工程有限公司名义组织施工。在上午8时30分左右，固始县安固商砼有限公司司机徐**(男，身份证号:3424**********779，持有A2型机动车驾驶证)驾驶混凝土罐车(豫SZ7**2)在厂房内东北角（图3）倾倒混凝土，六安市叶集区全有建筑劳务分包部负责人曹**带领单**等工人负责混凝土浇筑施工。涉事罐车在混凝土全部倾倒结束后，未能关注前方路况，司机徐**驾驶车辆三挡起步，前行数十米后，车辆左前轮将前面约15米处的单**撞倒并碾压(车辆由北向南行驶，单**由西向东从涉事罐车前方经过，图4)，经120医生到场后诊断，宣布单运发当场死亡。

图3 事故发生所在位置示意图
